ALLMÄN INFORMATION

Anledning till undersökningen

Att i skäligen omfattning undersöka brandorsak, brandförlopp och hur insatsen genomförts vid brand i X-skolan i stadsdelen Y i Z-stad den den XX-XX-XX klockan 08.22.

X-gatan, X-skolan, stadsdelen Y, L-M Paviljongen. Z-stads kommun.

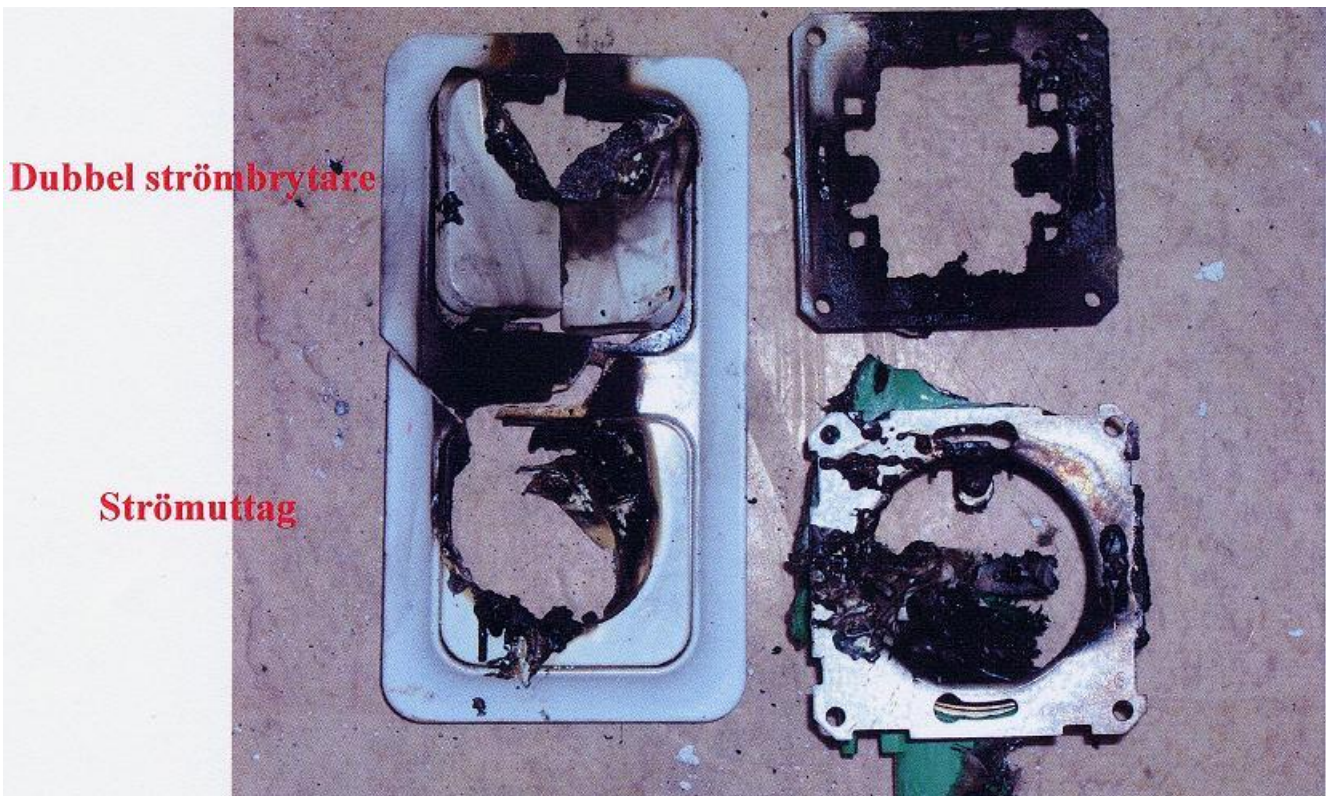
Undersökningen utfördes den XX-XX-XX klockan 10.00. Platsen var då avspärrad av skolans vaktmästare. Utredningen genomfördes av Brandinspektör Per Ringqvist. Knastrande ljud hade enligt skolpersonalen förekommit tidigare i den här kontakten. Smältskador förekom i strömuttaget medan dubbelströmbrytaren var helt bortbränd. Ingenting var anslutet till strömuttaget.

Den direkta orsaken till att branden startat är att det förekommit glappkontakt i väggströmbrytaren och en överledning ledde till alltför hög värmeutveckling.

Den bakomliggande orsaken till branden är okänt men kan vara dåligt fastsatta strömkablar i väggströmbrytaren eller eventuellt dålig kvalitet på väggströmbrytaren. Enligt skolpersonalen har det förekommit andra väggströmbrytare i skolan som slutat fungera.

- Fastighetsägaren skall kontrollera varför rökspridningen var möjlig mellan klassrum i paviljongen.
- Fastighetsägaren bör kontrollera övrig el-utrustning i den berörda paviljongen då man kan misstänka att el-utrustningen är av samma typ i hela byggnaden.
- Fastighetsägaren bör analysera behovet av att utöka antalet larmdetektorer och larmtryckknappar.
