Saltsyraläckage från järnvägsvagn Karlstad C

2006-11-30

Utredare: Patrik Håkansson
Christer Andersson

Rapporten färdigställd: 2007-04-02

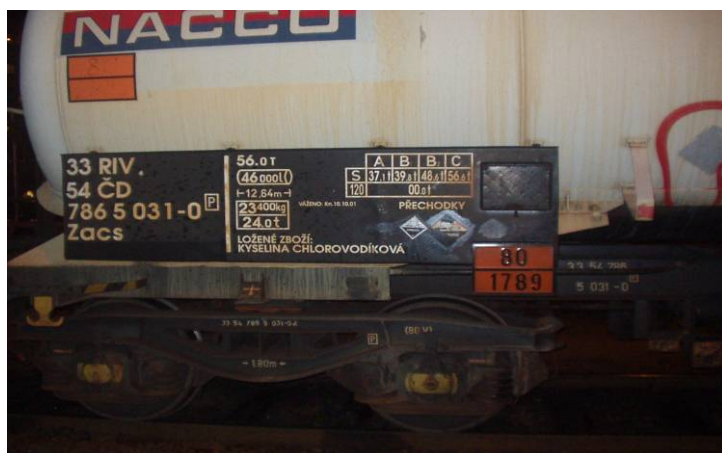
En franskägd tankvagn av märket NACCO innehållande klorvätesyra (saltsyra) började läcka efter att ett hål uppstått på mantelytan på vagnen på Karlstad C, spår 4 bakom stationshuset. Vagnen ingick i ett växeldrag på totalt nio vagnar, varav fem var tankvagnar. Detta växeldrag ankom till Karlstad C ungefär kl. 14.30 från Akzo Nobel Skoghall. Vagnarna växladades av personal från Green Cargo in i tåg 6610 som hade ordinarie avgångstid 18.37 mot Hallsberg.

Bild 2.1 – Den aktuella NACCO-vagnen.

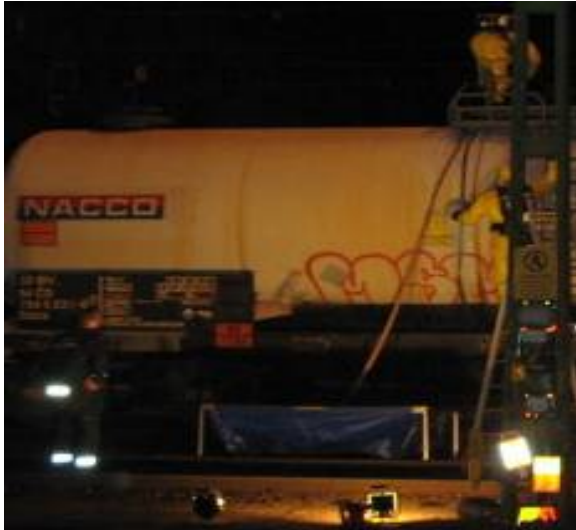
När skyddsjordningen är klar skickas kemdykarna fram för att undersöka vagnen. Inte heller vid den här tidpunkten är läckaget synligt. Först undersöks fel vagn pga. missuppfattningar mellan kemdykarna och RL. När kemdykarna väl undersöker rätt vagn börjar de med att kontrollera manluckan eftersom det enligt uppgift är uppe på vagnen som läckaget skulle ha uppstått. Efter en stund lokaliserar läckaget i form av ett hål som uppstått mitt på mantelytan på vagnens sida mot stationshuset till. Ett uppsamlingskärl placeras då omgående under hålet för att begränsa utsläppet samt förhindra att saltsyran kommer i kontakt med rälen och organiskt material. Se bild 2.2.

Bild 2.2 – Uppsamlingskärlet placerat under det läckande hålet.

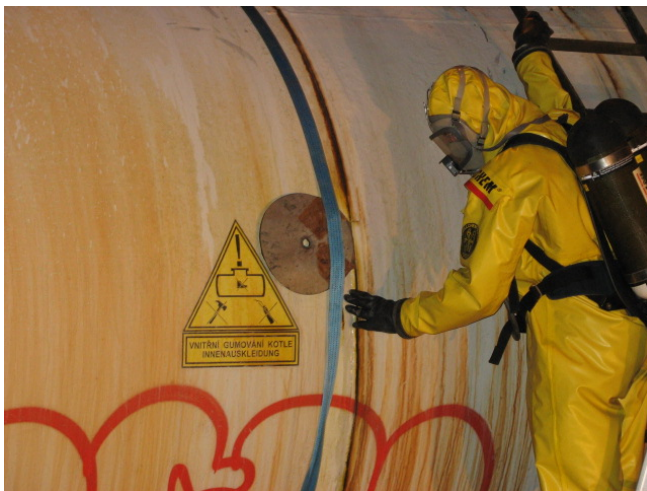
Bild 2.4 – Arbetet pågår med att täta den läckande vagnen.

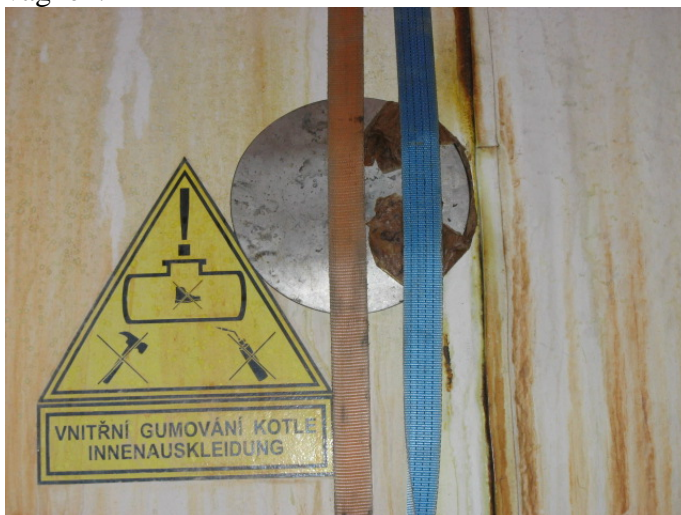
Bild 2.5 – Tätning av hålet genomförd.

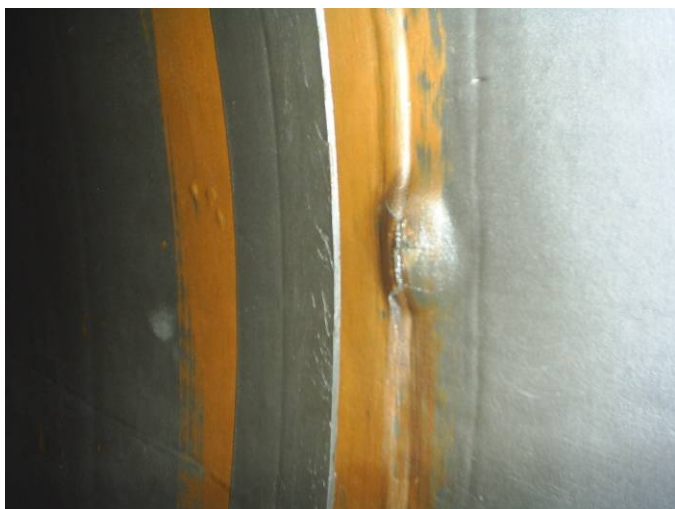
Den läckande järnvägsvagnen ägdes av ett franskt företag men hyrdes av Akzo Nobel för att användas vid transport av syror. Vagnen, med en volym på 46 m³, hade en mantelyta av stål med gummerad insida och var av märket NACCO.

Den direkta orsaken till olyckan var att ett mindre hål hade uppstått på mantelytan på cisternens ena långsida. Den troliga orsaken till att hålet uppstått är att gummeringen släppt på insidan och att klorvätesyran därefter frätt hål på mantelytan av stål, se bild 3.1.

Bild 3.1 – Bild tagen inifrån vagnen på den spruckna gummeringen.

Dessa två incidenter fick Akzo Nobel att agera i frågan om vilka järnvägsvagnar man använder för att transportera sina produkter. Redan i början på december fattade Akzo Nobel beslutet att man inte längre skulle använda sig av NACCO-vagnar för transport av sina produkter eftersom vagnarna inte ansågs uppfylla "Akzostandard".

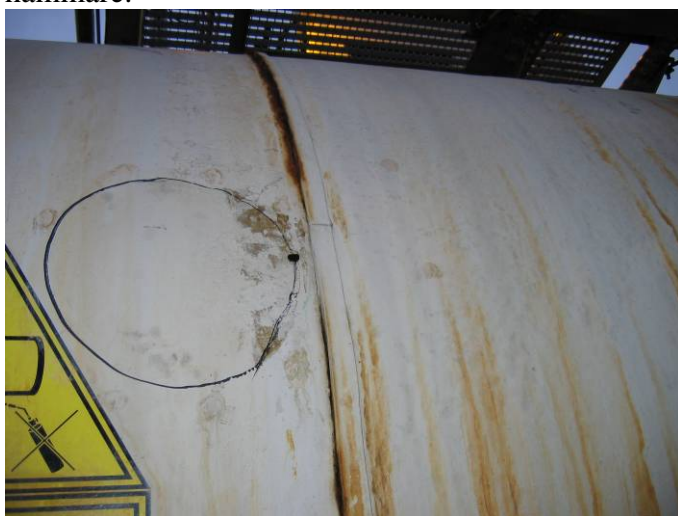
Den information som räddningstjänsten fick var att det skulle läcka uppifrån på vagnen. Detta tolkar BM i ett tidigt skede som att läckaget kommer från manluckan. Detta gör att det dröjer ett tag innan hålet överhuvudtaget lokaliseras. En starkt bidragande orsak till dröjsmålet är också att läckaget knappt syns eftersom hålet är relativt litet.

Bild 4.1 – Gummibotens placering i förhållande till hålet som finns i den högra ytterkanten av markeringen.

Kemdykarna tätade hålet med en gummibot med aluminiumhölje. Denna platta är egentligen avsedd för att täta betydligt större hål eftersom den har en tillhörande stång som man ska skruva i hålet utifrån och som då utvidgas på insidan av mantelytan och på så sätt spänner fast plattan. Eftersom hålet var så litet togs stången bort och plattan fixerades med hjälp av en självhäftande massa och två spännband. Bild 4.1 nedan visar hur plattan var placerad när Akzo Nobels personal tog bort den efter att överpumpningen skett. Även om placeringen av plattan ser bristfällig ut läckte vagnen inte synligt då den avgick från järnvägsstationen. Tätningen är inte helt lyckad utan kunde avsevärt ha förbättrats om man tänkt på att det yttre höljet var av aluminium som är lätt formbart. Därför kunde plattan placerats över svetsfogen till höger om hålet och därefter formats runt fogen genom att banka på plattan med en hammare.
