## Utsläpp av ammoniakmoln vid slangbrott i gastankfartyg

(Olycka nr 12)

1976, 17 januari Landskrona hamn, Sverige

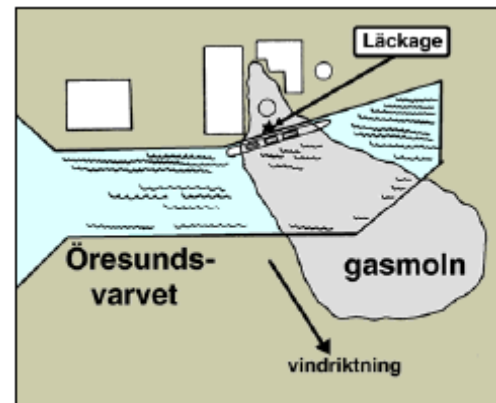
Landskrona räddningstjänst larmades klockan 00.28. När räddningspersonal kom till platsen var fartyget till stor del dolt av ett vitt ammoniakmoln och vätskeformig ammoniak sprutade ner på kajen.

Ett vitt gasmoln drev i vindriktningen

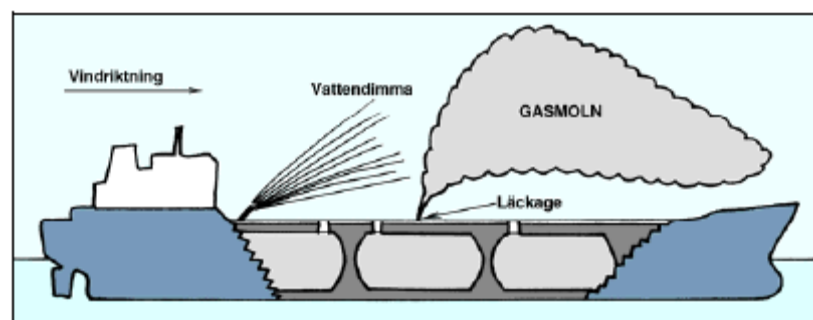
Två kemdykare iklädda kemsyddräkter försökte närma sig fartyget samtidigt som de besprutade molnet med vattendimma för att lösa upp molnet och få bättre sikt (jfr Metod 51).

Gasmolnet dämpades med vattendimma så att sikten blev fri
