HÄNDELSEN

UNDERSÖKNINGEN

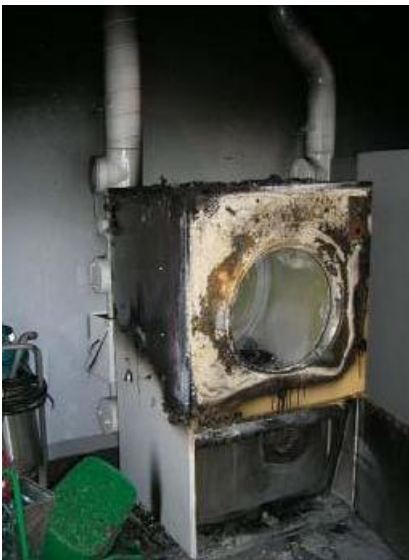
Torktumlaren som brunnit är av märke X (identifierat märke) och skall enligt uppgift vara mellan 10-15 år gammal enligt städchef NN. Vid undersökning av maskinen har följande iakttagelser gjorts: Frontplåten uppvisar kraftiga värmeskador och färgen är i stort sett bortbränd i höjd med torkcylindern och uppåt. Frontluckan har ramlat av och ligger på golvet snett till höger framför maskinen. Vänster respektive höger gavelplåt visar ett V-format mönster i höjd med torkcylinderns framkant och upp mot bakstycket, färgen bortbränd ”stål rent”. Topplåten kraftigt värmepåverkad och utsidan finns kryllad färg. På topplockets undersida framför allt högra delen är helt ren från sot vilket tyder på att kraftigast hetta varit på denna sida. Under topplåten främre del finns reglage samt el anslutningar. Inga överledningsskador finns att finna på ledarna till reglage och relä. Endast sekundära skador av branden kan påvisas. På framsidans överkant finns tre stycken utgående axlar från höger mot vänster. Programvred för:

Avkylning: Axeln avfasade yta visar att ingen avkylningstid varit inställd.

Programväljare: Axeln avfasade yta visar att programmet stod i läge D

Tidur. axeln avfasade yta visar att programmet stod i läge 0

Vid läge D på programväljare innebär att maskinen jobbar med full värme på elementen tills det som skall torkas är helt torrt. I torkcylindern påträffas rester av uppbrända golvmoppar. Under torkcylindern finns ett skåp med ett dammfilter som uppvisar sekundära smältskador.

Trolig orsak som också styrks av torktumlartillverkarens servicetekniker är att ett bleck i kontaktorn för programväljaren hängt sig. Vilket har medfört att full värmeutveckling har skett till värmeelementen, vilket i sin tur medfört att mopparna har övertorkats och på detta sätt antänds.

Tätare service och underhållsrutiner/utbytesplan på äldre maskiner. Skapa mindre och tätare brandcellsgränser runt viktiga och känsliga anläggningsdelar och verksamheter. Separera eller skapa kommunikation mellan fläktaggregat så att inte till och frånluft jobbar varför sig. Utbilda/informera personalen kring smuttspridning vid brandskada.
