ANLEDNING TILL UNDERSÖKNINGEN

Larm om brand i sopbil, X-gatan. Larmet inkom torsdagen den xx-xx-xx, kl. 12:46.

OBJEKTET

Sopbil av 2004 års modell, som hade gått 3000 mil. Regelbunden service på verkstad, synligt skräp från sopor rensas dagligen bort.

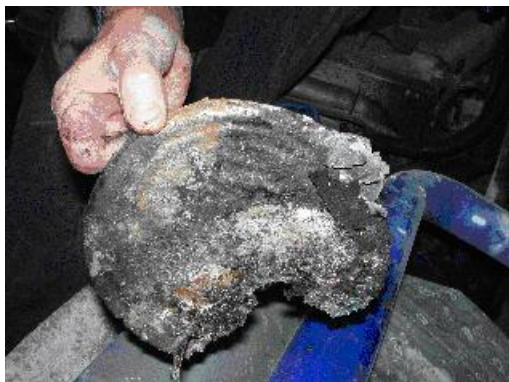
XX, som på egen inrådan tagit med en overall, klättrade upp för att undersöka närmare, och även jag försökte titta. Branden hade ej fått någon större utbredning, trots diverse papper både med och utan olja på. Blottlagda kablar iaktogs, och där vi bedömde att branden startat fanns ett plåtlock, som var delvis sönderbränt. Vid borttagandet av locket och diverse sot, syntes hur skadad kabelisoleringen var. En bit av en elledning hade svetsats fast i locket. Oförbränt papper fanns lite längre ifrån startbrandplatsen. Diverse el-, olje- och luftledningar hade skadats.

Brandorsak kortslutning i kablage. Brandstiftare (föremålet som orsakat branden), plåtlock som skadat elisoleringen.

Skydd för ledningar i form av skyddsplåt eller nät föreslås.
