OBJEKTET

Behandlingshemmet X består utav två st. träbyggnader som är ihopbyggda med varandra. En utav byggnaderna är gammal ca. 100 år och den andra är byggd 1994. Byggnaderna är i två plan med boenderum på andra våningsplanet. En liten del i gamla byggnaden består utav källare där pannrummet är beläget. Byggnaderna har ett internt automatiskt brandlarm med rökdetektorer. Behandlingshemmet X är ett behandlingshem för missbrukare för ungdomar (HVB-hem). I det aktuella huset bor det 5 st. inneboende på andra våningsplanet. Objektet har uppvärmning med olja. Oljepannan är en CTC-panna år 1976. Hemmet ligger ca. 1,5 km. från räddningstjänsten.

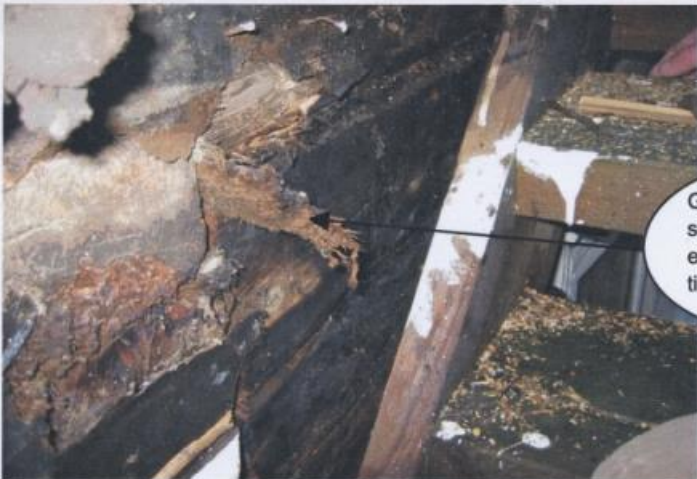
Vid undersökningen som gjordes kan vi utesluta anlagd brand och istället konstatera att värmeröret som leder till elementen på övervåningen var väldigt varmt. Temp. ut från pannan ligger på 85 grader och när jag frågar personalen har rören alltid varit så här varma. När jag stack in handen och kände på röret var det väldigt varmt i hålet som räddningstjänsten gjorde uppe vid taket. Därför har jag ingen annan teori än att det måste vara en torrdestillation i trä och den isolering som finns i dessa hus med gammalt timmer.

Mycket troligt torrdestillation av isolering och trä runt mycket varmt värmerör från oljepanna i källaren.

Gammal isolering
som ligger
emellan
timmerstockarna.

Brandlarmet som inte fungerade kommer samtliga detektorer att bytas ut till joniserande. Panntemp. kommer att sänkas och värmerören kommer att isoleras där rören går igenom bjälklaget. Behandlingshemmet kommer under våren att installera en bergvärmepump. Detta brandtillbud kunde blivit allvarligt om det hände på fel tidpunkt på dygnet.
