ANLEDNING TILL UNDERSÖKNINGEN

Torvförädlingsindustri där produktionslokalerna är uppförda i plåt. Sammanbundna med transportband utan sektionering.

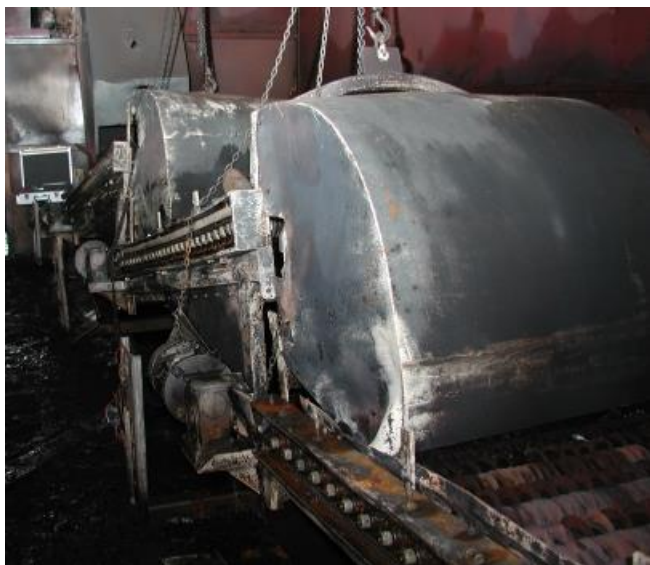
I byggnaden där branden startade sorteras torven i olika fraktioner i ett siktverk. Verket drivs av tre elmotorer som sitter monterade på sidan av maskinen. Torven håller en fuktighet på ca 60% när den hanteras men beroende på slitage på skivorna som skall transportera torven vidare samtidigt som den sorterar slits och detta gör att hastigheten minskar. Detta gör att torven stoppas upp och mals sönder mer och ger därmed mer stoft som lägger sig i lokalen. Banden på sikten är täckt med ett pressningstak för att minska dammet. Det förekommer att sten följer med den osorterade torven in och kan då genom gnistor orsaka brand i torvstoftet på bandet. Likaså kan träbitar följa med och genom varmgång ge en antändning. Det samlas också mycket damm och stoft på elmotorerna som inte är skyddade och därmed också kan ge antändning genom varmgång.

Branden spred sig inom byggnaden samt vidare genom att transportbandet tog eld. Siktverket blev totalförstört och därmed har företaget ett driftstopp tills ny maskin installerats.

1. Information till ägare att siktverket bör utrustas med vattensprinkler så att brandskadorna kan begränsas.
2. Information till ägare att skydd för elmotorerna bör installeras så att dessa inte blir så utsatta för damm/stoft.

3. Information till ägare att städningsrutiner runt siktverket bör upprättas/förbättras.
