## ANLEDNING TILL UNDERSÖKNINGEN

Brand i spånsilo, trävaruföretaget X, X-gatan, X-stad, den xx-xx-xx kl 16:55.

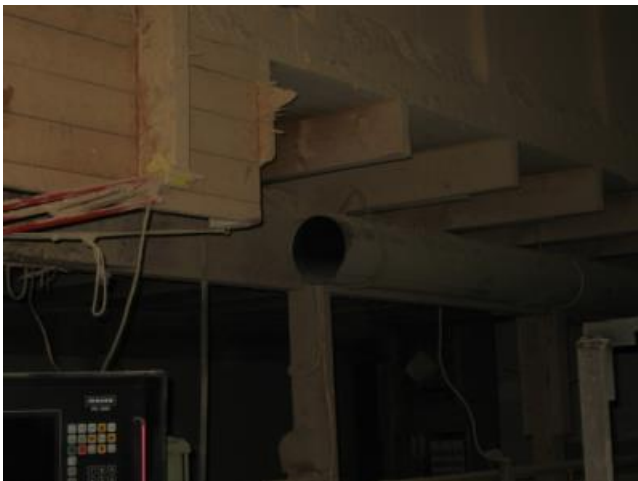
Den spån som blir vid sågning av mdf och spånskivor har enligt ägaren en mycket låg fuktighetshalt. Vid undersökningen visar det sig att en sågtand lossnat från en klinga, ägaren säger det händer då och då och att klingorna har hög temperatur. En trolig brandorsak är att den saknade tanden följt med i utsugen och där antänt torrt damm från sågningen.

*Miljön runt och över sågbordet.*

Rengöring och underhåll är viktigt vid träbearbetning.
