## ANLEDNING TILL UNDERSÖKNINGEN

Brand i lufridåaggregat, X-gatan i X-stad, söndagen den xx-xx-xx.

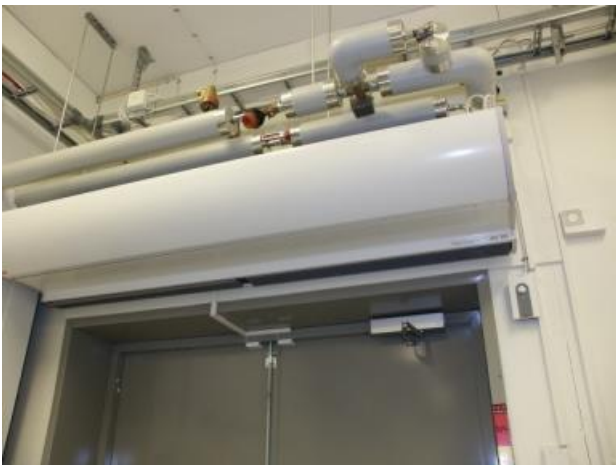
*Samma typ av aggregat som det som brann, över en annan dörr i butiken.*

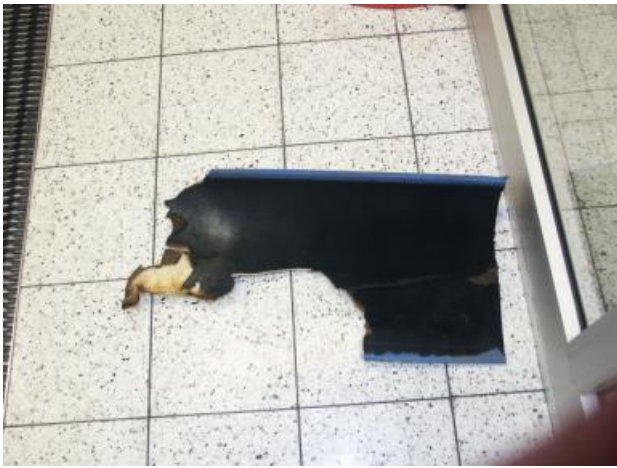
Butiken är belägen i de centrala delarna av X-stad. Det som brann var isoleringsmateriel i ett lufridåaggregat av märke X( identifierat märke). Vid undersökningen konstaterades att branden startat i apparatens utblåsningskammare. Kammaren var klädd med en skumplastliknande isolering som lossnat från plåthöljet och kommit i kontakt med en varm metallslinga (förkopplingsmotstånd) vilket innebar att isoleringen antändes. Normalt ska inte metallslingan bli så varm att den kan orsaka brand, men om luftströmmen genom apparaten är begränsad på grund av att filter är igensatta ökar värmen på slingan. De nyare aggregaten som säljs idag saknar detta isoleringsmaterial, enligt säljföretaget.

*Delar av den brunna skumplastisoleringen.*
