## ANLEDNING TILL UNDERSÖKNINGEN

Syftet med brandutredning var att fastställa brandorsaken.  
Brandutredning har genomförts på uppdrag av räddningschef NN.

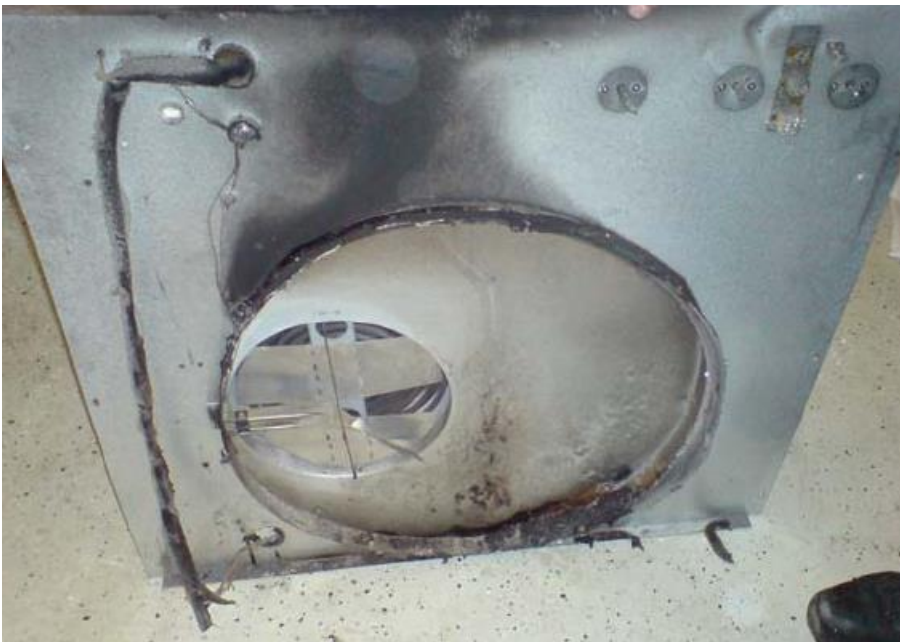
Brandundersökningen visar att området runt värmeelementen och dess närhet varit utsatta för höga temperaturer. Mindre brandskador fanns även i trumman där kläderna funnits.

Branden har orsakats av överhettning av värmeelementen. Det är troligt att orsaken är att kontaktorn fastnat i slutet läge trots att överhettningsskyddet löst ut.

När värmeelementen blivit överhettade har dessa antänt damm som funnits runt elementen samt kläder i torktumlaren.

*Området runt värmeelementen.*
