## **ANLEDNING TILL UNDERSÖKNINGEN**

Att fastställa orsaken till branden, samt finna byggnadstekniska svagheter och problem.

Objektet är ett parkeringsgarage på ca 7000 kvm placerat under jord. Byggt runt -68 med en platsgjutet betongstomme av pelardäckmodell med cementullsplattor fästa i taket. Garaget är uppdelat i tre brandceller, benämns hädanefter för A-, B- och C-delen, se bilaga Beskrivning av objektet. Ritningar över objektet saknas enligt fastighetsägaren.

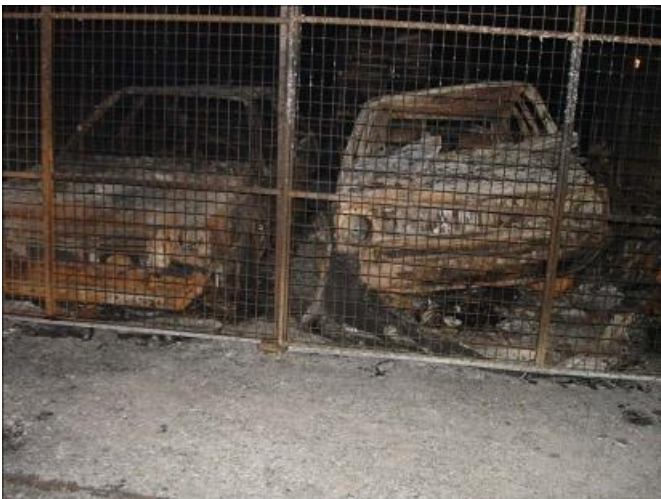
brandrester. Bilarna i A-delen står som närmast någon halvmeter från varandra i gallerburarna på vissa ställen. Körvägen mellan raderna är cirka 8 meter. Brandcellsporten (mellan rad 1 och 2, se bilaga Beskrivning av objektet) mellan A- och B-delen stängde inte i samband med att det automatiska brandlarmet utlöstes. Det förekommer även två relativt stora otäta genomföringar mellan A- och B-delen i väggen vid den andra brandcellsporten som stängde.

*Bilarnas inbördes placering är ibland runt 0,5 meter.*

Bilarna var placerade med någon halvmeters mellanrum i mittendelen på vissa ställen. Det förvarades även däck, mm runt fordonen. Detta har underlättat brandspridningen mellan fordonen i garaget. Denna förvaring bör begränsas men även bilarnas avstånd bör ses över.

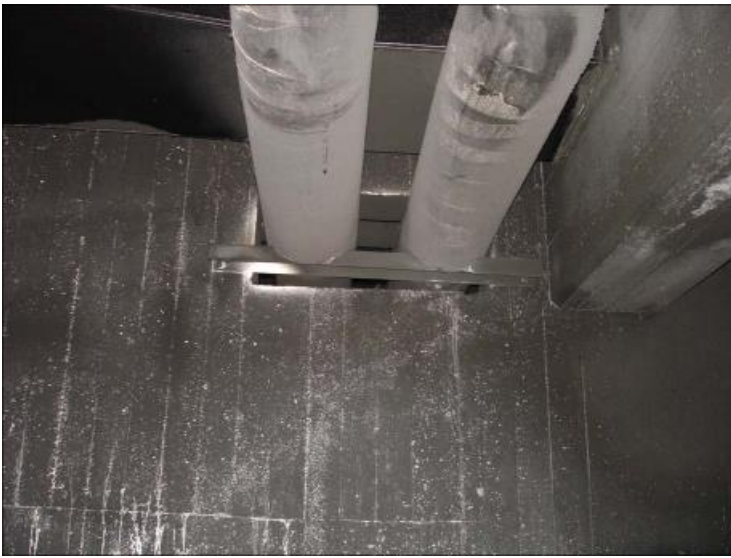
Bristerna i brandcellsgränserna mellan A- och B-delen orsakade att även B-delen vart helt fylld av brandgaser. Detta blev igen brandspridning till B-delen, men spridningen påverkade bilarna som parkerats där, samt komplicerade räddningstjänstens insats betydligt.

*Ett av de två relativt stora hål i brandcellen mellan A- och B-delen.*
