ANLEDNING TILL UNDERSÖKNINGEN

Brand på villavind, X-vägen, X-stad.

UNDERSÖKNINGEN UTFÖRD AV

Leif Grönlund, brandinspektör vid räddningstjänsten (samt tillkallad elektriker).

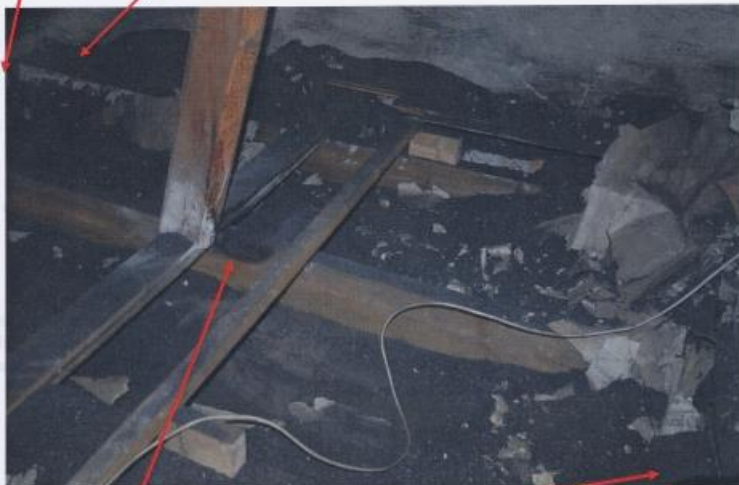
isoleringsförmåga så att det blev en viss genomledning till metallröret i genomföringen, dock utan att säkringen löste ut. Metallröret blev alltså "strömförande", ett fenomen som inte alls är ovanligt i gamla hus eller vid oprofessionella elinstallationer. Då kolstybb är elektriskt ledande letade sig krypström från det strömförande metallröret mot närmaste jordkontakt. Hade det funnits en juste genomföring av metall; väl jordad, på andra sidan huset i samma takstolsfack så hade sannolikt ingenting skett.

Det var gott om kolstybb och spänningen var låg så motståndet i kolstybben hade inte orsakat någon större värme. För övrigt så varken brinner eller glöder kolstybben särskilt bra. Den närmaste jordade genomföringen låg dock i takstolsfacket intill. Vid samtal visade det sig att husägaren, när han tilläggsisolerade huset, visserligen hade sopat undan kolstybben som låg ovanpå balkarna men inte varit "så noga i hörnen". D.v.s. på de ställen där strävor/stöd fanns monterade på balkarna och upp mot takstolarna fanns strängar av kolstybb kvar på balkarna. Precis på ett sådant ställe fanns brännskadan. Ström har alltså krupit i kolstybben i ett takstolsfack hittat en sträng av kolstybb över en balk ner i nästa takstolsfack och vidare till jord. Vid övergången var det så lite kolstybb så motståndet blev stort vilket orsakade tillräckligt med värme för att antända balken.

Här fanns en jordad genomföring.

Här under finns skafferiet med sitt överskåp.

Brandskadan, där det legat kolstybb på balken.

Längs till höger i det närmaste facket finns den genomföring som blev strömförande när lampan gick sönder

Det finns förklaringar till det mesta och elektricitet kan ställa till med oberäkneliga saker. Att installera jordfelsbrytare är en säkerhetshöjande åtgärd som alla borde vidta, åtminstone i hus med gamla ledningar. Det finns anledning att gå ut med information till husägare angående risken med kolstybbisolerering och elgenomföringar via metallrör eller blymantlad kabel, (kulo).
