ANLEDNING TILL UNDERSÖKNINGEN

Fasadbrand på flerbostadshus.

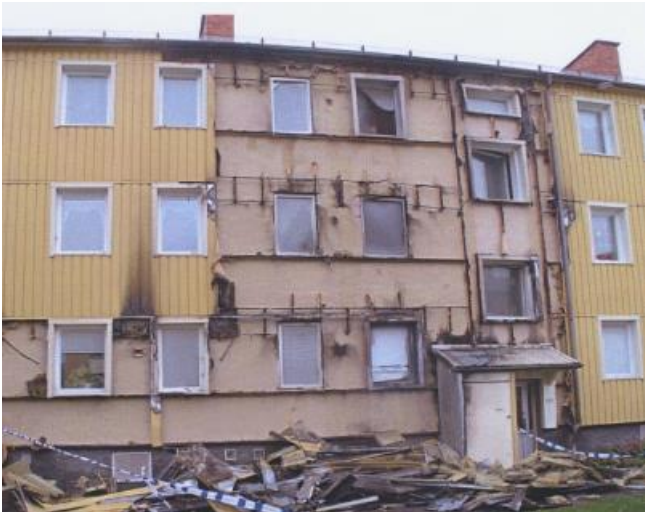
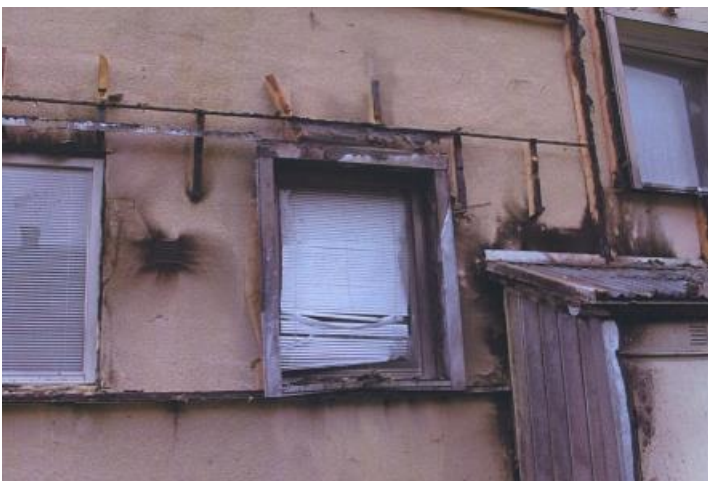
Undertecknad och polisen anlände brandplatsen den xx-xx-xx kl. 09:30. Fasadbeklädnaden var nedriven och regler för tilläggsisoleringen delvis borta på flera ställen. De regler som fanns kvar har förkolningsskador. Under fasadbeklädnaden finns ett vindspärrat papper med ett ytskikt av plastfolie som är armerad med glasfiber. Rester av en moped (Scooter) samt en cykel hittades på gräsmattan. Scooters bränsletank rymmer ca 5 liter, enligt ägaren var bränsletanken halv. Det finns en oljetank på ca 1 liter som blandar bensin/olja via automatik. Dessa fordon har stått vid väggen, cykeln längst in och Scooter ytterst med bakhjulet mot sopnedkastet. Brandstarten är Scootern, den har delar av aluminium som har antänts vid branden, som avger en kraftig brand och värme, branden har spridit sig på fasadbeklädnadens målarfärg. Källarfönstrets båda glasrutor är trasiga (ej helt borta) av brandens värme och förkolningsskador på karmen och fönsterbågen. Längsgående träregeln som håller fasadbeklädnaden har förkolningsskador. På våning 1 har yttre fönsterglas spruckit helt av brandens värme. Fönsterkarmen har förkolningsskador. Fönstret är belägen ovanför brandstarten. Vindsdörren har BRT brutit upp, för att komma in på vinden. I vindsutrymmet var det mycket oförbrända brandgaser. Dessa brandgaser vädrades ut med hjälp av fläktar.

- Brandstarten är Scooter vid väggen.
- Det finns ingen naturlig brandstiftare.
- Stor brandspridningsrisk förelåg, dels till källaren, lägenheten ovanför brandstarten samt till vinden.
