ANLEDNING TILL UNDERSÖKNINGEN

Brand i tandläkarmottagning, X-gatan, X-stad.

Leif Grönlund, brandinspektör vid räddningstjänsten.

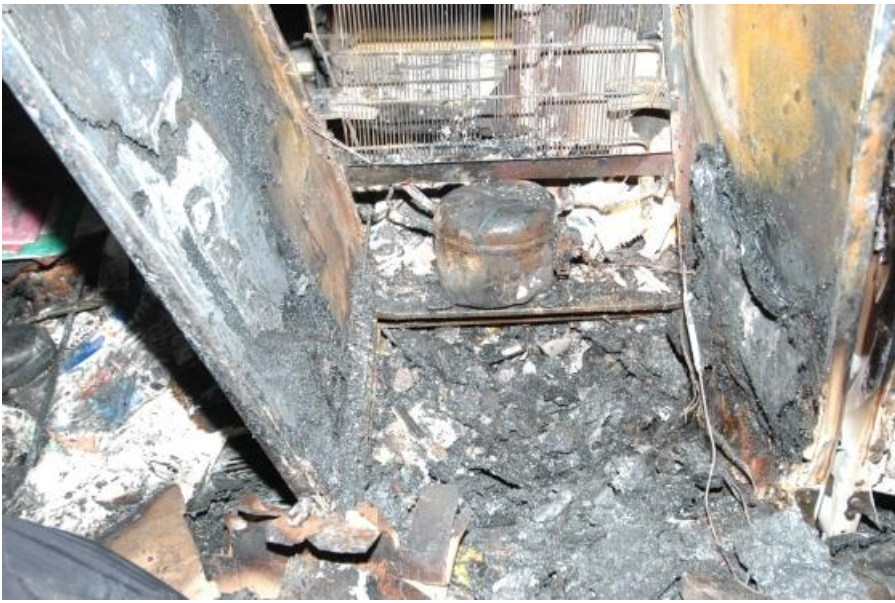
Att branden startade i pentryt stod utom allt tvivel redan från början. Det är bara det rummet samt partierna runt dörrhålet som har brandskador. Övriga skador i mottagningen beror på rök och värme. Vid undersökningen konstaterades att branden startat bakom eller under trinettköket. Detta bestod av en rostfri bänkskiva med diskho och 2 spisplattor. Under plattorna fanns ett kylskåp som var helt utbränt invändigt. Efter att ha lyft bort kylskåpet upptäcktes djupa brandskador under och bakom det ställe där kompressorn var placerad. Det fanns ett betongbjälklag men i just denna del av lokalerna hade man höjt golvet mer än 20 år tidigare. Ovanpå bjälklaget fanns därför stående träreglar som själva golvet vilade på. Facken mellan reglarna var fyllt med spån och allehanda brännbart. Vid friläggningen konstaterades värme och brandskador nästan ner till betongen vid området under kompressorn. Kylskåpet och kompressorn var så svårt brända att de inte gick att identifiera. Enligt ägaren var det minst 15 kanske 20 år gammalt. Eftersom polisen inte misstänkte något brott skickades inte kylskåpet för någon teknisk undersökning.

Området bakom och under trinettkökets kylskåp var trångt med smala springor undertill samt vid ena sidan. Även själva rummet var litet och med begränsad tillgång till syre. Branden, som sannolikt startades i anslutning till kompressorn, har därför troligen pågått ganska länge innan den upptäcktes. Den har dock inte ha pågått längre än 5-6 timmar eftersom mottagningen stängde vid 17-tiden kvällen innan och då var allt, enligt ägaren, OK. Efter att ha rökfyllt hela mottagningen har röken så småningom läckt ut till rökdetektorn i korridoren som utlöst brandlarmet. Röken har sedan läckt in till intilliggande verksamhet och utlöst ytterligare detektorer. Om lokalen varit detekterad och ansluten till befintligt automatlarm skulle sannolikt branden ha upptäckts långt tidigare med mycket mindre egendomsskador som följt.

Det som fanns kvar av kylskåpet.

Självklart borde alla utnyttjade lokaler i byggnaden förses med detektorer anslutna till det befintliga larmet.
