ANLEDNING TILL UNDERSÖKNINGEN

Brandtillbud i ljusband installerat i galleria.

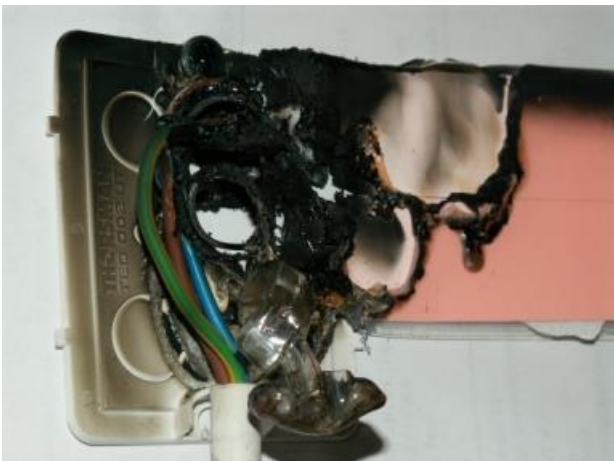
Att brand uppstod tyder på överhettning i kopplingsdosan/anslutning till ljusbandet. Enligt leverantören av ljusbandet skall justering av drivdon/inverterspänningen utföras innan driftsättning. Installatören uppger att denna information ej framkommit. Instruktionen för bandet är utgivna på engelska. Om orsaken till branden är att inställning/justering av drivdon ej utförts innan driftsättning tyder det på att dialogen mellan leverantör och installatör varit bristfällig.
