ALLMÄN INFORMATION

X-skolans gymnastikhus, Z-stad kommun.

Brand utbröt i bastun i gymnastikhuset och med rökspridning i hela byggnaden som följd.

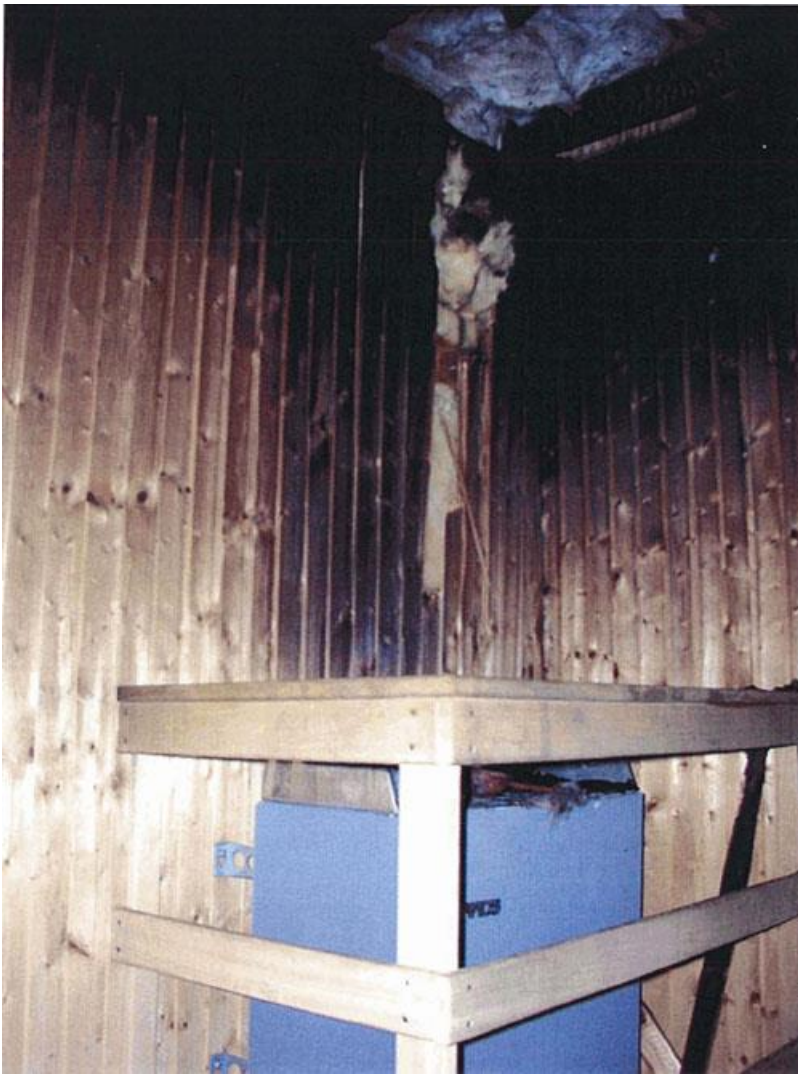
visar hur branden startat vid aggregatet i herrarnas bastu och sedan spridit sig vidare upp i taket. En elkabel sittande bakom vägg och under innetaket togs ned och skickades till SKL (Statens Kriminaltekniska Laboratorium) för vidare undersökning. Där kunde konstateras att den endast var påverkad av utifrån kommande värme och hade således inget med brandens uppkomst att göra. Ej heller hade någon av säkringarna till bastuaggregaten löst ut.

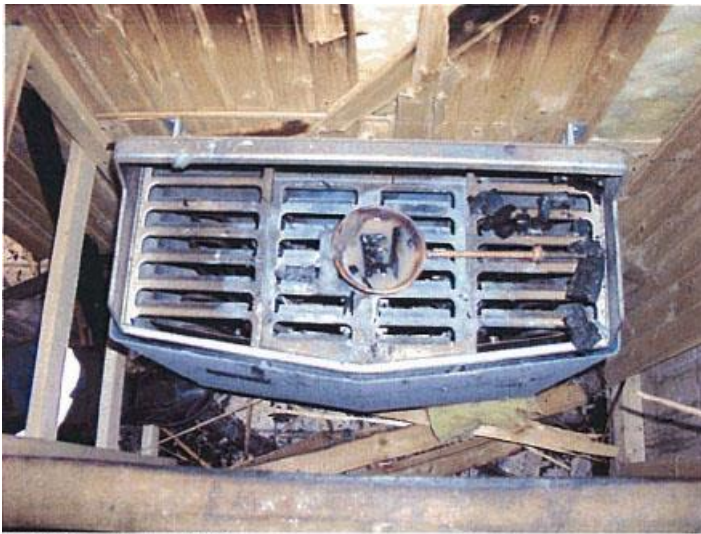
Bild 3. Rum 119

Den direkta orsaken till att branden uppstått är troligen att någon har ställt plastkärl på de båda bastuaggregaten och att man sedan har slagit på bastun utan att titta efter så att inget brännbart finns på bastuaggregaten.

Bilden visar aggregatet i herrarnas bastu.
Här har förbränningen av plasten gått längre.
