## **ANLEDNING TILL UNDERSÖKNING**

Brand i produktionslokal/bostad.

### **SLUTSATSER PRIMÄRBRANDPLATS OCH BRANDORSAK**

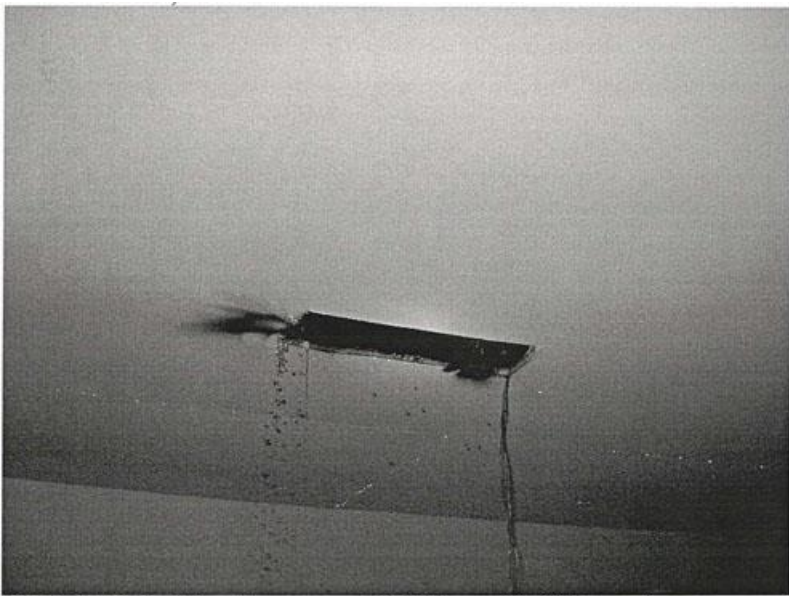
Undertecknad gjorde på midsommardagen, tillsammans med XX samt MM från polisens tekniska rotel, en brandplatsundersökning. Kraftigast brandskador kan konstateras i mellanbjälklaget ovan produktionslokalen (måleriverkstaden). Då rökdykarna trängde in i lokalen så hittas en nedfallen lysrörsarmatur på golvet. Armatyren är av fabrikatet: märke B (identifierat märke)(den oskadda armaturen). Den felaktiga monteringen av armaturen, ev. i kombination med tekniskt fel på någon av komponenterna i armaturen, har orsakat branden. Då armaturerna fällts in i taket så har också gipsskivans brandavskiljande förmåga försvunnit varför brandspridning till bjälklag och vidare till annan verksamhet (bostad på övervåning) har kunnat ske.

Bild 4. Hål i tak där lysrörsarmaturen i bild 3 har suttit (bild tagen innan brandmännen frilade bjälklaget). Till vänster i hålet rinner släckvatten ned och till höger syns det avslitna kablaget.

Infällda lysrörsarmaturer (och spotlights) behöver ha ventilation och får ej monteras nära brännbart material. En enkel "gipslåda" runt den infällda armaturen hade sparat hundratusentals kronor. Skärsläckare i kombination med traditionella släckmetoder har återigen visat sig effektivt. En bra släckinsats räddade mycket stora värden i detta fall.

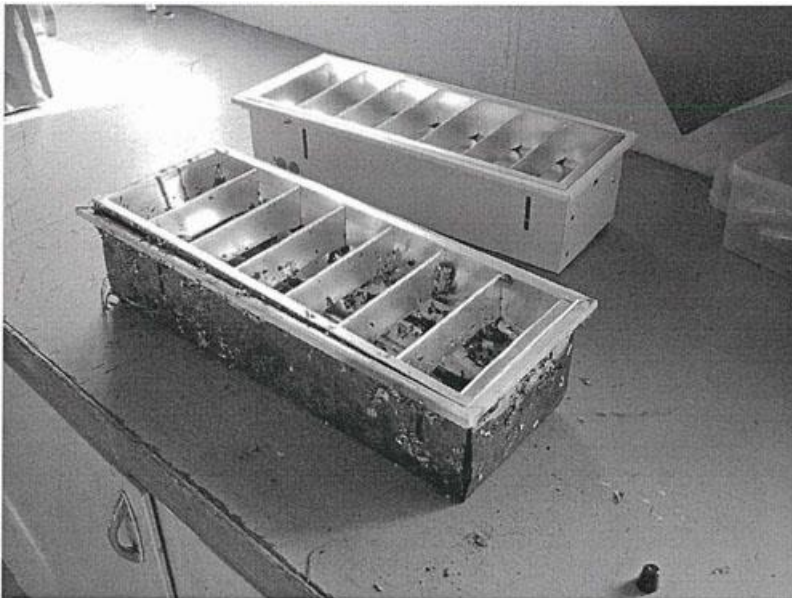
Brandorsak: Felaktig montering av lysrörsarmatur i ev. i kombination med tekniskt fel.

Bild 7. Lysrörsarmaturen och en oskadd armatur.
