HÄNDELSE-/BRAND-/OLYCKSFÖRLOPP

SAMMANFATTNING -ERFARENHETER -UTLÅTANDE

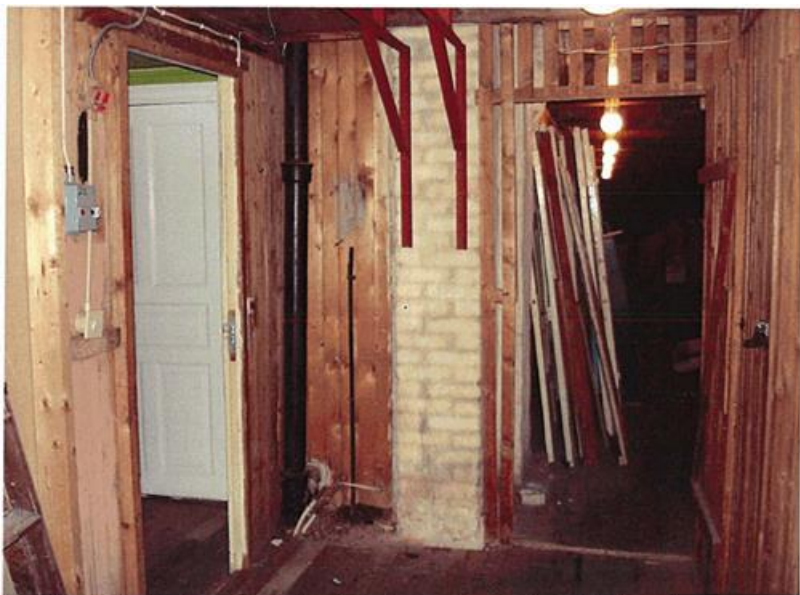
Branden har börjat intill eller i väggen mellan vindsutrymmet och vindslägenhetens badrum. Av styrkeledarens iakttagelser var branden inledningsvis koncentrerad till två punkter och uppåt på väggen. Två punkter där det stod kartonger emellan, vilka icke var brandpåverkade.

Ingång till vinden. Till vänster trapphus och rakt fram brandhärjad del av vind.

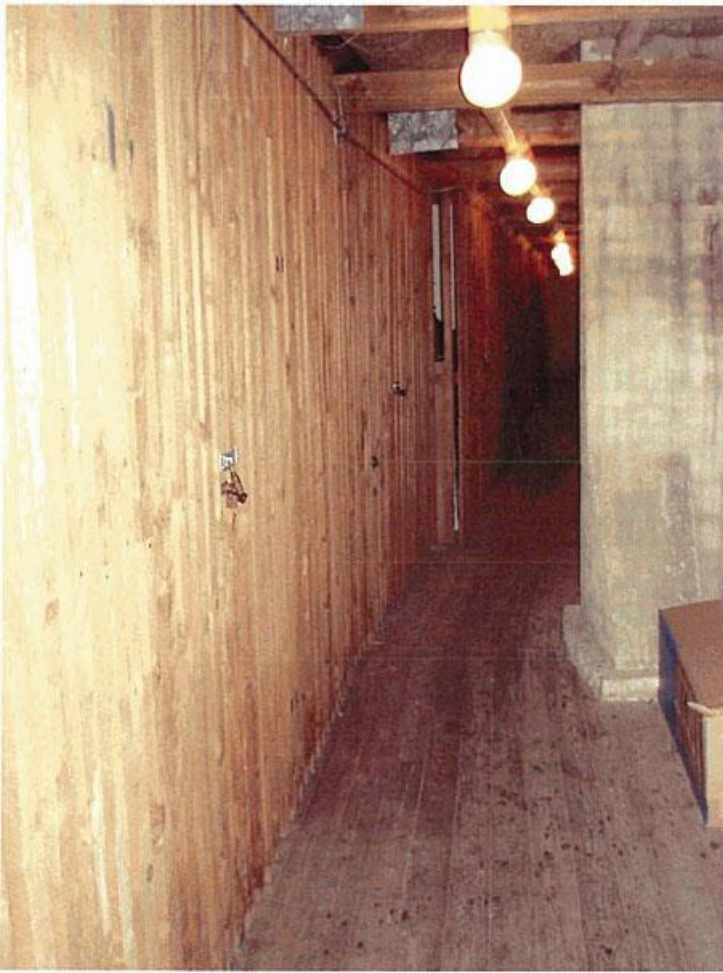
Annandelen av vinden

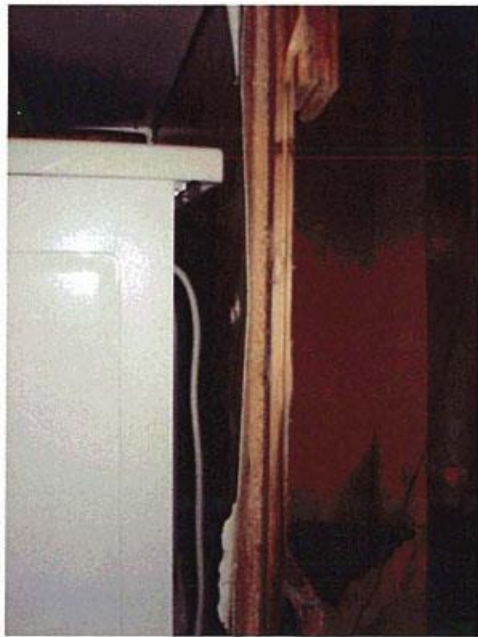
Väggen där branden började var en vägg mellan vindsutrymmet och en vindsvåning. Vid framkomst konstaterades att en vindsvåning var byggd uppe på vinden, med väldigt tunna och otäta väggar. Lägenhetsinnehavaren i aktuell vindslägenhet upptäckte rök och larmade räddningstjänsten tidigt, vilket var helt avgörande för utgången av denna brand. Bara någon minut till, så hade troligen hela vinden varit övertänd. Det är av stor vikt att vara observant på denna typen av inredda vindar i inledningsskedet av en insats, så att ingen person finns kvar i denna typen av lägenheter vid en vindsbrand. Med anledning av tillbyggnationen och dess dåliga konstruktion har tillsynsavdelningen vid räddningstjänsten informerats, och också besökt platsen. En tillsyn gjordes där, och man kom bland annat överens om att sektionera av aktuell lägenhet från övriga vinden med EI60. Skäligheten ställdes utifrån lagen om skydd mot olyckor 2 kap 2 5.

Tjocklek på vägg
