SAMMANFATTNING - ERFARENHETER

ANLEDNING TILL UNDERSÖKNINGEN

BESKRIVNING AV OBJEKTET

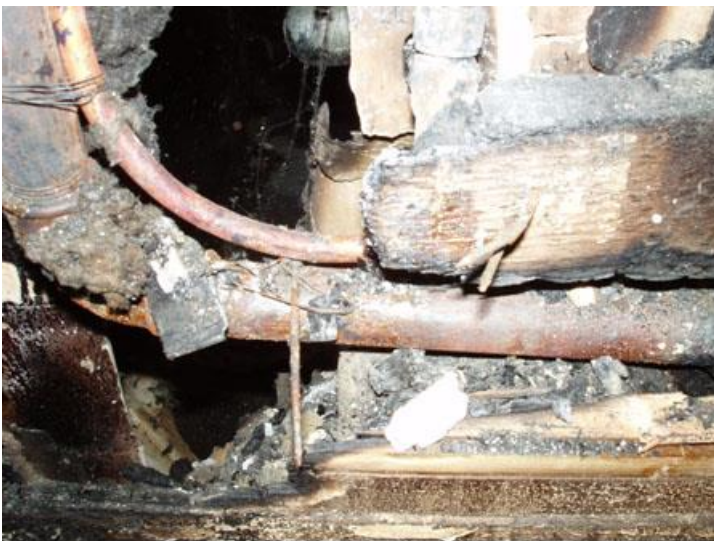
Fullt utvecklade bränder i flera rum, först till synes utan samband. Lätt att dra förhastade slutsatser, då olika saker pekar på andra slutsatser än den slutliga. Branden har troligen startat pga. vagabonderande strömmar, dvs. elektrisk ström på fel ställe.

Branden har börjat i trossbotten i anslutning till vattenledningsrörens uppfästning, och heta brandgaser har tryckts vidare under golvet och startat nya bränder längre bort.

Olika rör hopnajade. Spik och najtråd för uppfästning syns också.
