INLEDNING

Anledning till undersökningen

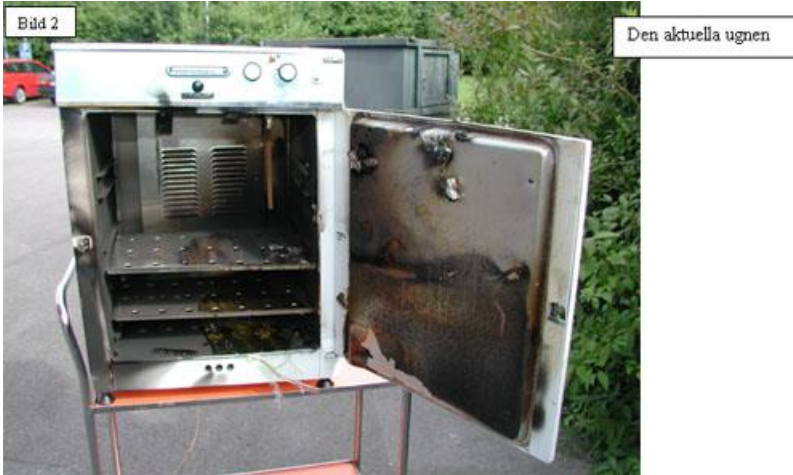
Räddningstjänsten fick larm klockan yy.yy och vid ankomst, klockan zz.zz kunde det konstateras att det hade varit en explosion i en ugn/värmeskåp (bild 1). Branden hade förmodligen slocknat då skåpet som normalt står på en arbetsbänk hade trillat ned på golvet och strömmen hade brutits då sladden i samband med fallet lossnade från eluttaget. Räddningstjänstens åtgärder var endast att bära ut ugnen och att ventilerat våningsplanet.

En ugn, som enligt uppgift kan vara mer än 20 år gammal, var inställd på mellan + 50 – 600 C och användes bl.a. till att torka växter. Orsaken till explosionen kan inte exakt fastställas men en mycket trolig orsak är att termostaten som reglerar temperaturen i ugnen har gått sönder och plasten där glasrören med proverna var placerade har smält ner och gaserna (pyrolysoxidprodukter) från plasten har antänts av hög värme eller av en gnista från termostaten. Ytterligare en teori är att termostaten har haft en felaktig inställning. Enligt personalen är detta dock inte troligt. Räddningstjänsten har erfarenheter från bl.a. trinettekök där vredet till temperaturinställningen med steglös inställning har orsakat olyckor då man omedvetet har stött emot vredet.

Kraftig röklukt på det aktuella våningsplanet men skadorna inskränkte sig till ugnen som blev förstörd samt mindre rökskador i själva utrymmet där ugnen var placerad.

En brand som troligen orsakades av ett fel i termostaten.

1. Termostaten i denna typ av ugnar och värmeskåp bör kalibreras regelbundet och speciellt i äldre utrustning.
2. Använda plast som inte innehåller lösningsmedel.
3. Rökdetektorerna bör rengöras och kontrolleras regelbundet enligt tillverkarens anvisningar.
