## ANLEDNING TILL UNDERSÖKNING

Brand i Järnvaru-/vitvaruhandel

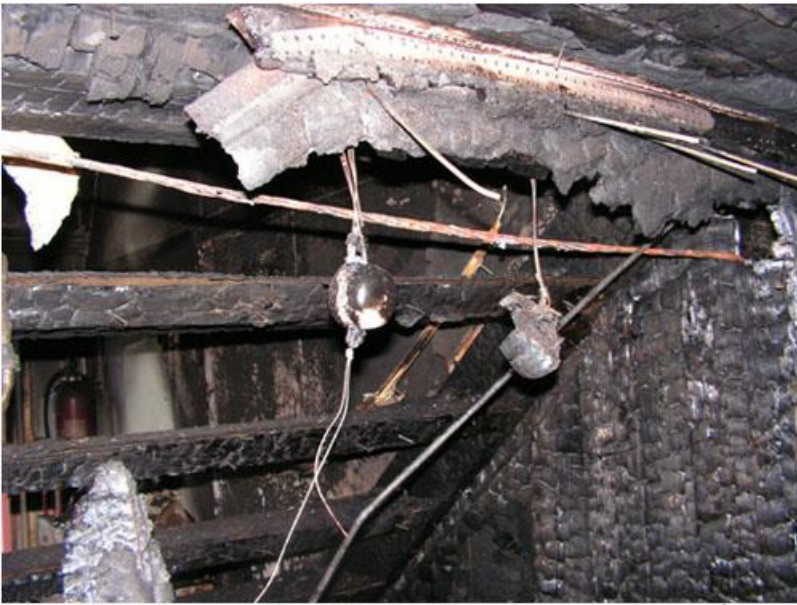
Brand har uppstått i utrymmet under trappan. Brandbilden överensstämmer väl med ett förlopp som initieras med elfel i utrymmet.

Bild 8. Kopplingsdosa och armatur till lampa. Kablage har överledningsskador. I och med placering på under trappan har rörelseskador kunna uppstå.

- Elbesiktning är motiverat i denna typ av äldre träbyggnader.
- Kombinerad släck/ventilationsteknik visade sig vara effektiv
- Tur i oturen att ingen befann sig i lägenheten (var ej brand-/rökavskild från butik)
