OBJEKT OCH HÄNDELSEBESKRIVNING.

Beskrivning av objektet.

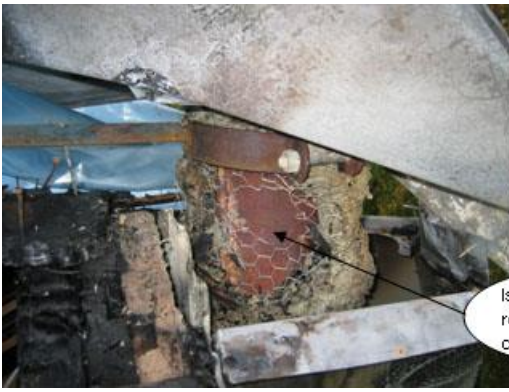
Undersökningen var ganska lätt pga. av brandstarten var lätt att upptäcka. En utvändig rökkanal monterades för ca. 2 år sedan. Den isolerades med märke A med dubbla lager som går om lott. ca. 6 cm. tjock. Rökkanalen täcktes utav plåt i hela sin sträckning med en sk. plåthuv längst upp. Skorstenen var godkänd av sotaren. När jag gjorde närmare undersökning av primärområdet visar det sig att isolering var borta på en del av röret som ligger nära brännbart material ca. 7 cm. Det finns mycket fåglar i området som kan vara orsaken att isolering var borta på en del av röret. Dessa kommer under den huv som ligger ut på taket ovan taktegelt. Det finns ingen annan förklaring till att isoleringen var borta. Sotaren kontaktades i fallet som rekommenderade ägaren att montera plåtkrans runt den nya isoleringen som kommer att monteras, för att inte det skall hända igen.

Ledningsvärme från rökkanal.

Isolering av
rökanal är borta på
ca. 15x15 cm.
