## **ANLEDNING TILL UNDERSÖKNINGEN**

Lägenhetsbrand, adress X i Z-stad.

Leif Grönlund  
Brandinspektör vid  
Z-stads brandförsvaret

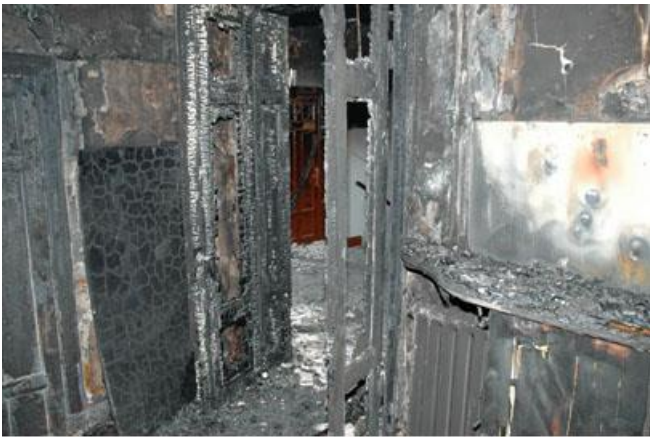
Vid kontroll av dörrarna, både de yttre (mot trapphuset) men framförallt de inre (mot hallen) syns de kraftigaste brandskadorna på den sida av dörrarna som vetter mot luftspalten (slussen). Det finns även djupa brandskador i trävirket på luftspaltens båda sidor samt överkant. Iakttagelserna leder till slutsatsen att branden måste ha börjat där. En slutsats som styrks av vittnesmål från boende som hört en "explosion" alldeles innan brandens start samt att de yttre dörrarna stod öppna vid brandförsvarets ankomst.

Fotot taget inifrån hallen och ut mot trapphuset.

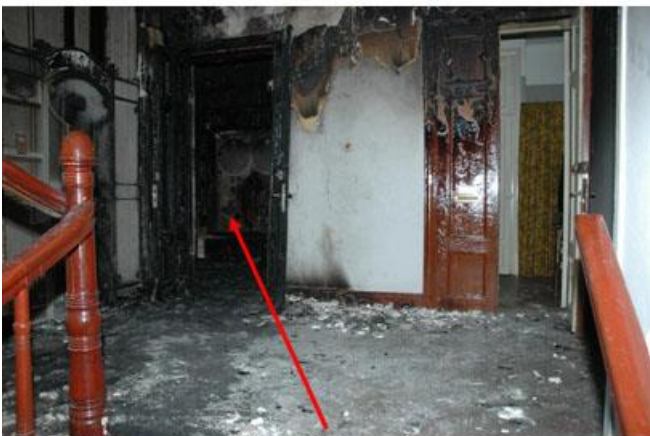
Foto från trapphus och mot lgh'
