ANLEDNING TILL UNDERSÖKNINGEN

Brand i kyrka, X-by centrum, Z-stad, torsdagen den xx-xx-xx.

UNDERSÖKNINGEN UTFÖRD AV

Christian Falk, Räddningstjänsten i A-stads kommun tillsammans med personal från länskriminalens tekniska rotel.

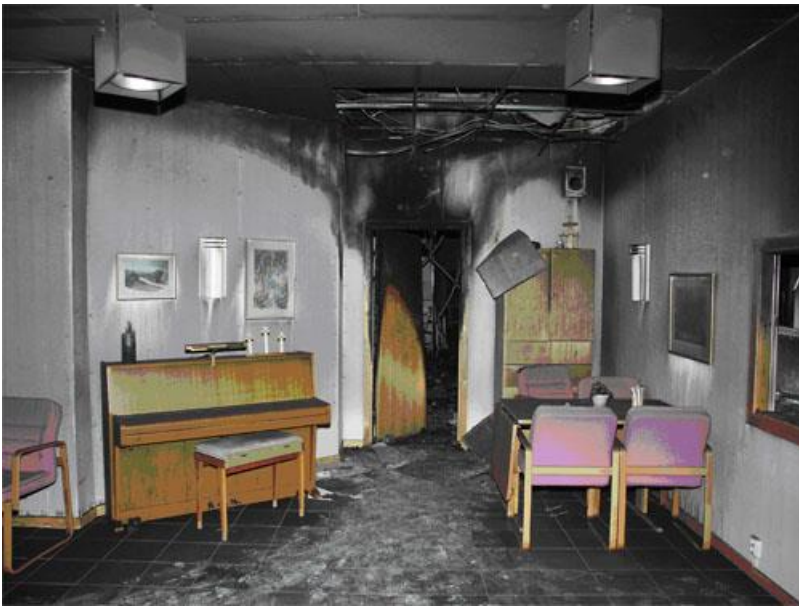
Dörren till brandrummet sett från storstugan

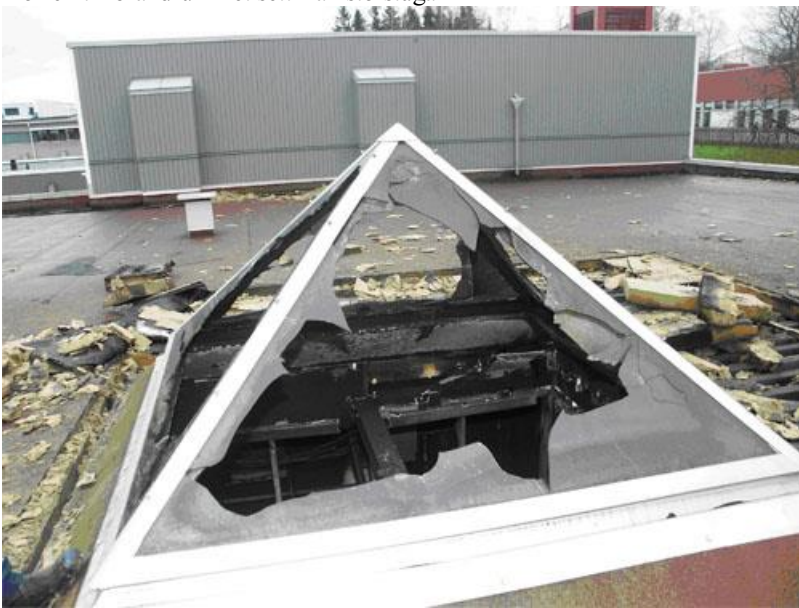
Lanternin ovanför brandrummet.
