## ANLEDNING TILL UNDERSÖKNINGEN

Brand i skola, x-gatan , Z-stads kommun, Lördagen den xx-xx-xx

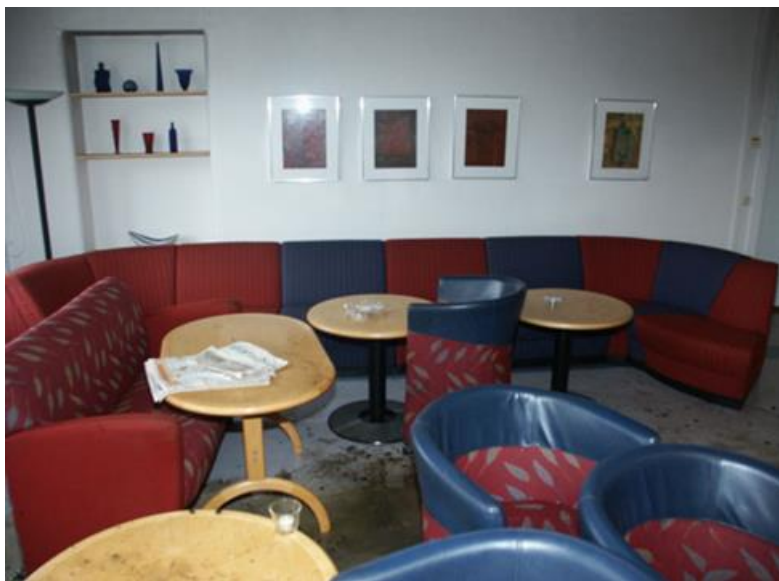
Det fanns stora mängder stoppade möbler i anslutning till branden, uppskattningsvis minst 200 kg skumplast. En fortsatt branden hade medfört risk för övertändning i personalmatsalen och brandspridning vidare i byggnaden som följd.

*Utrymmet innehöll mycket brandbelastning i form av stoppade möbler*
