ALLMÄN INFORMATION

Att enligt lagen om skydd mot olyckor i skäligen omfattning utreda brandorsak, brandförlopp och hur insatsen genomfördes vid brand i buss på X-gatan i Z-stad den xx-xx-xx klockan xx.xx.

Ledbuss av märket B med tillverkningsår cccc. Bussen rymmer totalt d sittande passagerare.

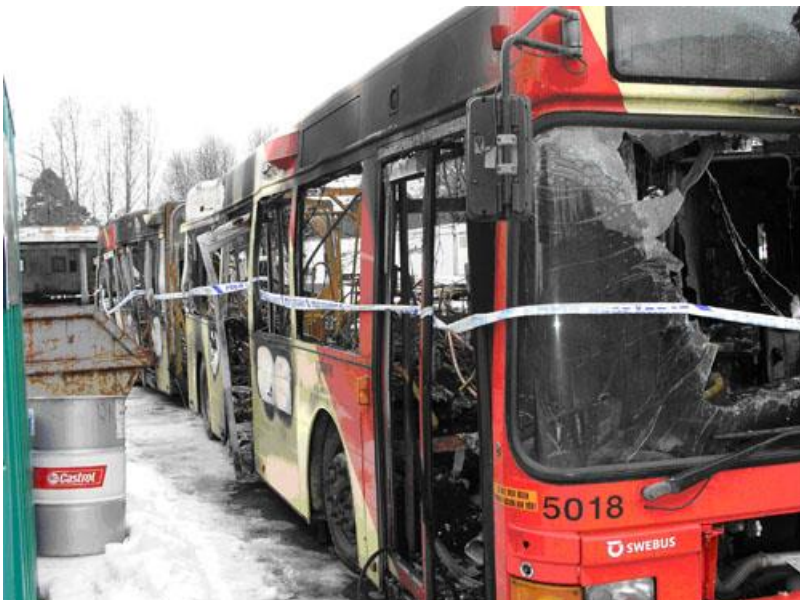
I motorutrymmet är brandskadorna begränsade till den övre delen av motorrummet.

Gummislangar och bränslespridare var oskadade vilket visar att det endast är frågan om värme-skador och att branden inte startat i motorrummet. Motors placering och brandskador visas med hjälp av pilen på bild ett och med hjälp av foto på bild två. Att brandskadorna i främre delen av bussen är större beror troligen på att diesel fastnade vid däcken och gjorde branden intensivare i det området samt att brandsläckningen på påbörjades bakifrån på bussen.

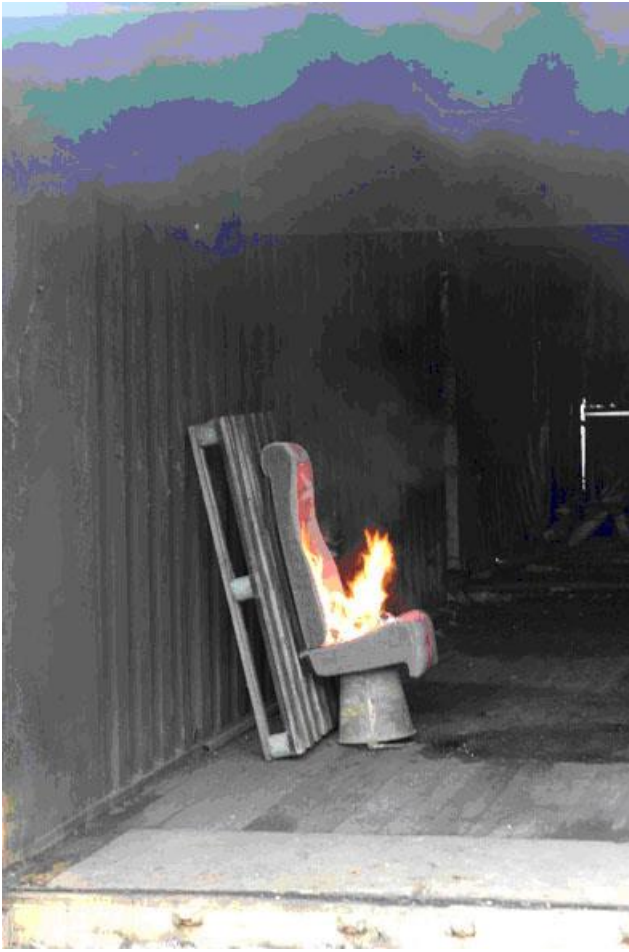
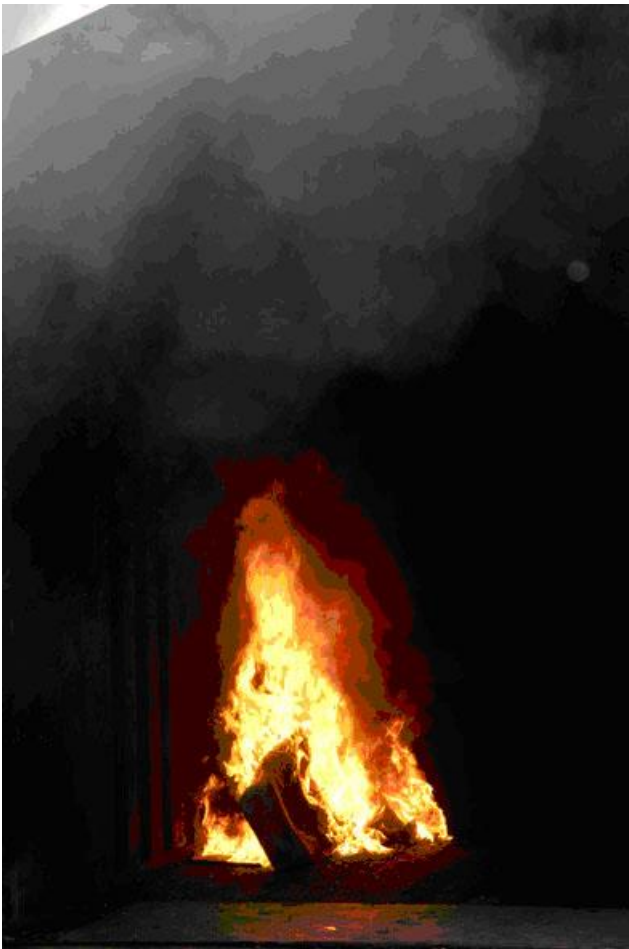
Bilderna visar bussen efter branden samt en proveldning av en likvärdig passagerarstol. Tyget på stolen tar inte eld av att det placeras en tänd tändsticka på tyget. Är däremot tyget trasigt, går det att antända stoppningen med hjälp av en tändsticka. Vid den här rekonstruktionen har en mindre papperspåse med rester från en hamburgerrestaurang antänts och placerats på siddynan.
Brandförloppet blir snabbt och våldsamt och avger stora mängder farlig rök.

- Busstillverkarna bör se över bussarnas inredning, brandförloppet blir i dag alldeles för snabbt och kraftigt.
- Bussbolaget E's personal skall kontinuerligt genomgå brandutbildning så att kunskapen om hur man släcker en brand med en handbrandsläckare är hög. Då finns chansen att släcka en liten brand innan det slutar med en övertänd och totalförstörd buss.
