ALLMÄN INFORMATION

Anledning till undersökning

Adress X i centrala Z-stad.

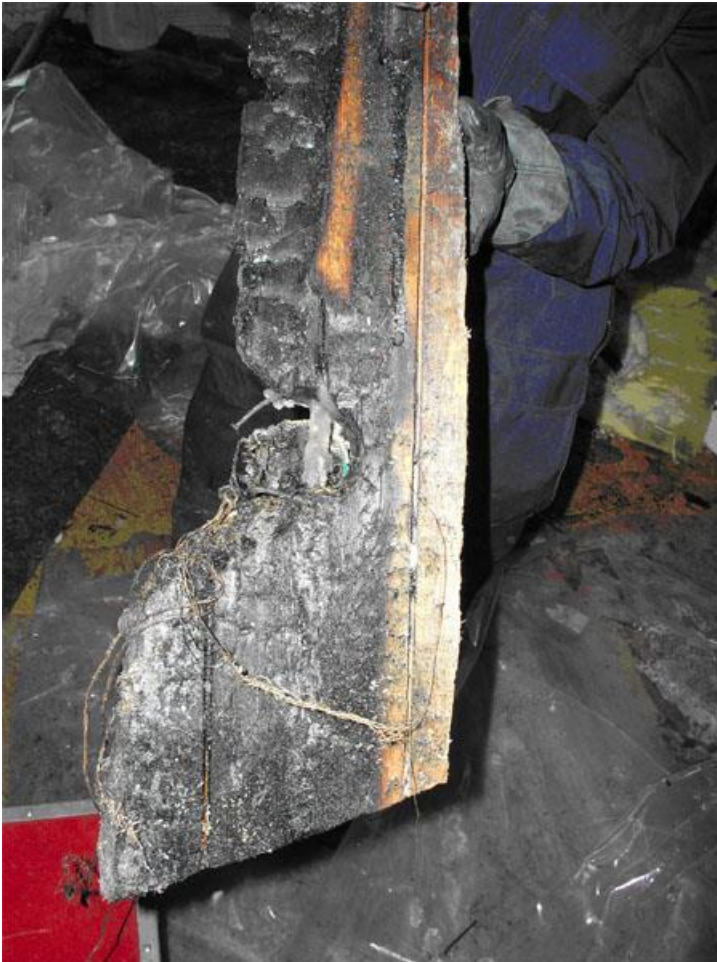
Den direkta orsaken till att branden uppstod är sannolikt en överledning i den strömbrytare som var placerad på våning två i vardagsrummet till höger om kakelugnen.

Den bakomliggande orsaken till denna brand tros vara att den gamla strömbrytaren och dess anslutna elledningar har blivit så slitna med tiden att det orsakade denna överledning.

Bild tre visar brandskadorna på den träregel som den aktuella väggströmbrytaren varit fastsatt vid.
