## **ORSAK TILL UNDERSÖKNINGEN**

Brand vid två tillfällen i ett hotellrum på hotell X i Z-stad. Larm som automatiskt brandlarm via SOS i Z-stad till Ys Räddningstjänst lördag xx-xx-xx klockan xx.xx. och måndag zz-zz-zz klockan aa.aa.

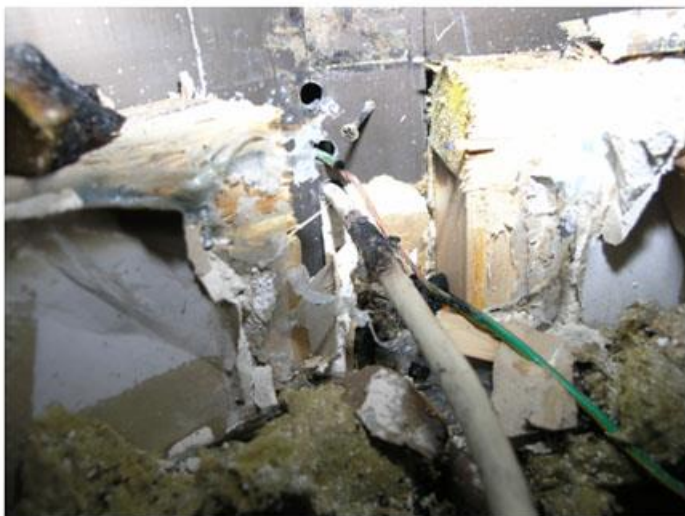
Thomas Jonasson besökte platsen zz-zz-zz. klockan dd.dd – ee.ee. Det var lite rök och brandskador i taket ovanför fönstret och på fönsterbänken. På bänken låg rester av en gardin och glasbitar från fönsterrutan som delvis hade gått sönder. På fönsterbänken var ett ventilationsgaller, vid kontroll så konstaterades att branden inte hade kommit underifrån där. I övrigt rörde ingenting för att polisen skulle komma dagen efter för undersökning. Thomas Jonasson var räddningsledare vid den andra insatsen och kunde på plats konstatera att branden hade orsakats av att isoleringen på en elkabel hade skavts av så att det hade blivit kontakt med aluminiumkarmen till fönstret så att värme hade uppstått och orsakat glödbland. Det är med största sannolikhet samma orsak till branden dagen innan i gardinen som satt precis ovanför kabelgenomföringen. Kontakt togs med polisen på natten för att meddela att det inte fanns något brott bakom brandorsaken så att polisen inte behövde ha platsen avspärrad. Thomas Jonasson besökte platsen måndagen zz-zz-zz. tillsammans med två personer från hotellet. Kabeln som hade orsakat branden var en kabel som gick från en omformare till en neonlusrör. Omformaren, som satt in i fönsterbänken, omvandlade växelströmmen till likström med en spänning av cirka 4000 volt. Kabeln gick sedan igenom ett hål i fönsterkarmen av aluminium till neonlusröret som satt på utsidan. Vid genomföringen av kabeln i karmen hade kabeln ingen hylsa som skydd mot skavskador. Kabeln hade skavts sönder mot de vassa kanterna i det borrade hålet. Detta på grund

av de vibrationer som hade kommit från neonlysroret som i sin tur orsakats av trafiken utanför och utav blåst. En mycket trolig orsak varför den andra branden kom natten efter är att neonlysroret tändes med timer när det blev mörkt ute. Neonlysroren hade suttit på plats sedan hotellet byggdes så påverkan på kabeln hade pågått under en lång tid. Bägge bränderna har orakats av kabeln blev avskavd och skapat gnistbildning och värme när den har fått kontakt med karmen

Genomföringen genom fönsterkarmen. Den skadade kabeln har suttit i det övre hålet. På den undre kabeln ser man att det finns inget skydd för kabeln

Den här branden visar på ett problem som ibland kan uppstå när man inte vill röra för mycket efter en brand när det kan finnas misstankar om brott. Det är av stor vikt att man följer de regler som gäller när man gör elinstallationer. En elektriker som kontaktades sa att man får aldrig dra en elkabel igenom en sådan fönsterkarm utan att sätta ett skydd på kabeln. Besiktning av el-anläggningen har skett på hotellet men enligt uppgift från besiktningsmannen så var denna installation helt dold utan möjlighet att kunna göra en besiktning.

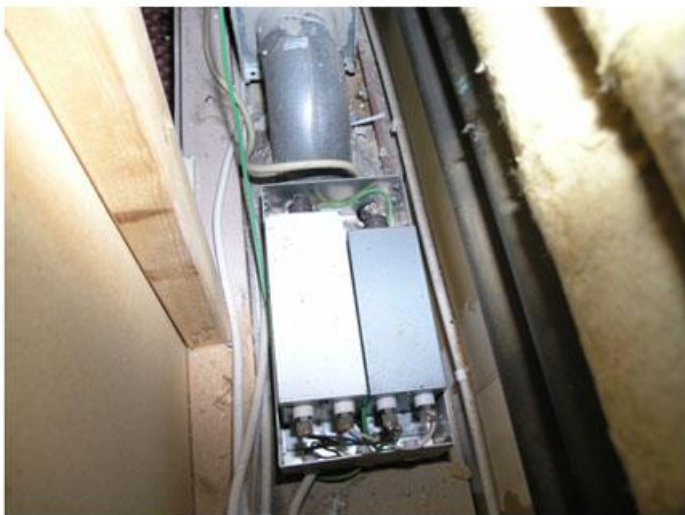
Omformaren som var placerad inuti fönsterbänken.
