ANLEDNING TILL UNDERSÖKNINGEN

Röklukt och glödbland i innervägg i villa, X-by.
Larmet inkom fredagen xxxx-xx-xx, kl. 01:18.

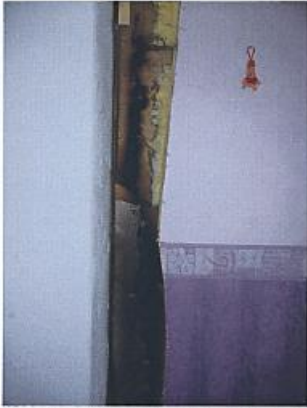
Spjället däremot, mellan ugn och skorsten, var monterat utan isolering runt "spjällådan". Det kan inte ses vid en brandskyddskontroll. Vid sotelden har lådans metall upphettats kraftigt, och väggens träregel och utanpåliggande Tretex-skiva har kolat.

Soteld har hettat upp spjällådans metall, som orsakat glödbland medelst värmeöverföring.

Rummet bakom ugnen, väggen uppsågad.

Osynliga fel kan ge svåra skador. Inga anslutningar får överlåtas åt andra än fackmän med tillräcklig kunskap.

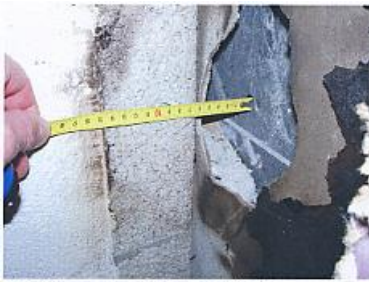
Vid besöket i X-by gjordes viss fotodokumentation förutom intervjun, och sedan besöktes spisföretag X.. Avståndet mellan brasugnens bakre del och mineritskivan på väggen var 5 cm, och bakom mineritskivan fanns en porös Tretex-skiva. Mineritskivan satt direkt mot nästa skiva, ingen luftspalt fanns däremellan. Vid besöket hos spisföretag X fick jag informationen att monteringen var helt korrekt, avståndet kunde vara så lite som 4 cm med mineritskiva, då ugnen inte blev varmare än 57° på utsidan, kanske något mer vid hård eldning.

Baksidan av ugnen, avstånd till skivorna.
