SAMMANFATTNING

Räddningstjänsten kallas till platsen av hemtjänstpersonalen som känner röklukt, personalen meddelar även att all belysning i hemtjänstens lokaler slocknat. Rökutvecklingen har orsakats av startrelä i ett skåp. Strömmen till kylskåpet bröts av en jordfelsbrytare vilket medförde att en brand inte utvecklades.

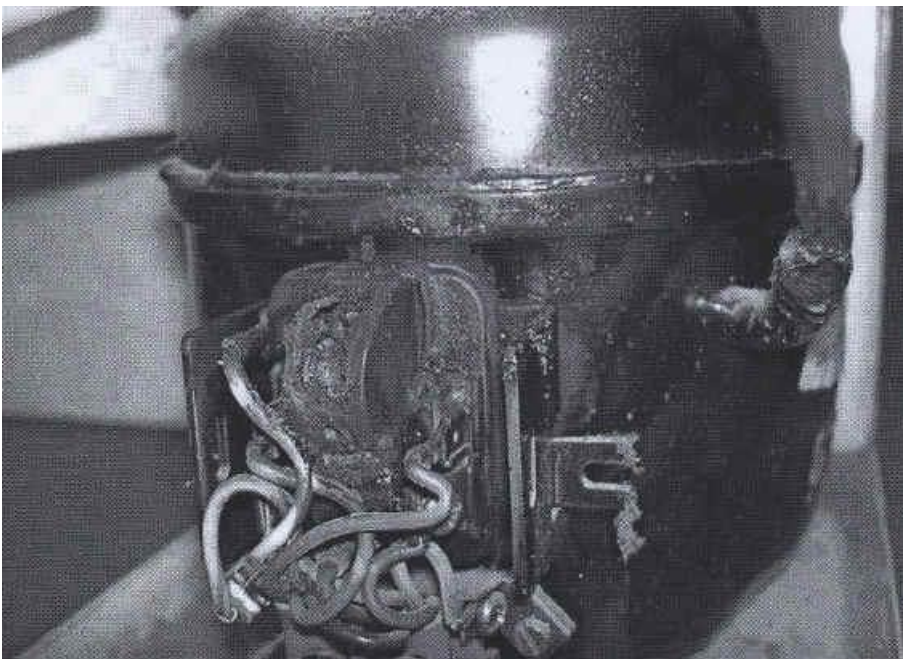
Brand- och rökskador uppstod endast på startföremålet (Se bild I).

Skadorna visade tydligt på att brandorsaken fanns runt startreläet. Startreläet skruvades isär

och det visade sig att det var orsaken till branden.

Branden har orsakats av startreläet.

Bild 1. Bilden visar brandskadorna på startreläet.

Fabrikatet på startreläet är X (identifierat märke), bränder i startreläer tillverkade av X är inte ovanliga. Detta gäller startreläer tillverkade 1994 eller tidigare. X har gått ut med varningar om dessa startreläer och ett urklipp från ett pressmeddelande finns som bilaga till denna brandutredning. Detta är den andra branden på en vecka inom S-stads Brandförsvarsförbunds område där det varit möjligt att konstatera att ett startrelä orsakat branden. Vid den andra branden var brandskadorna betydligt större och det gick då inte att konstatera att det startreläet var av märket X. Förslag till åtgärd. Byt startrelä av märket X på alla kylskåp och frysar som är eller misstänks vara från 1994 eller äldre omedelbart.
