## **SAMMANFATTNING**

## **ANLEDNING TILL BRANDUTREDNINGEN**

## **BESKRIVNING AV OBJEKTET**

Båten är av typen XX och med en längd av 7-8 m (Se bild 1 och 2 i fotobilagan). Båten är från 1987.

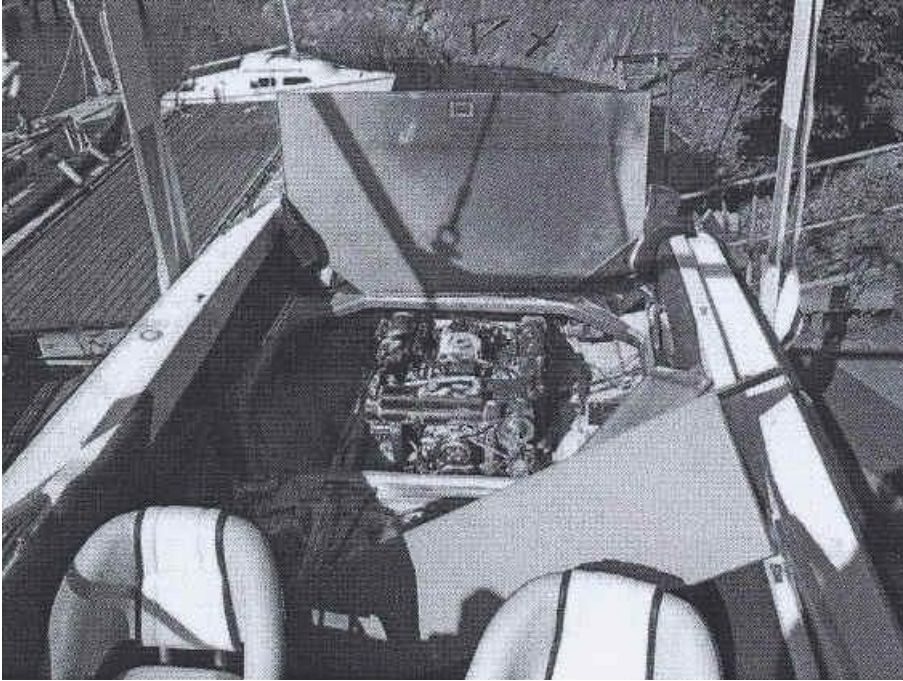
*Bild 2. Bilden är tagen från fören mot aktern av båten. Luckan till motorutrymmet är uppfälld. Ovanpå luckan har den aktra soffan funnits.*

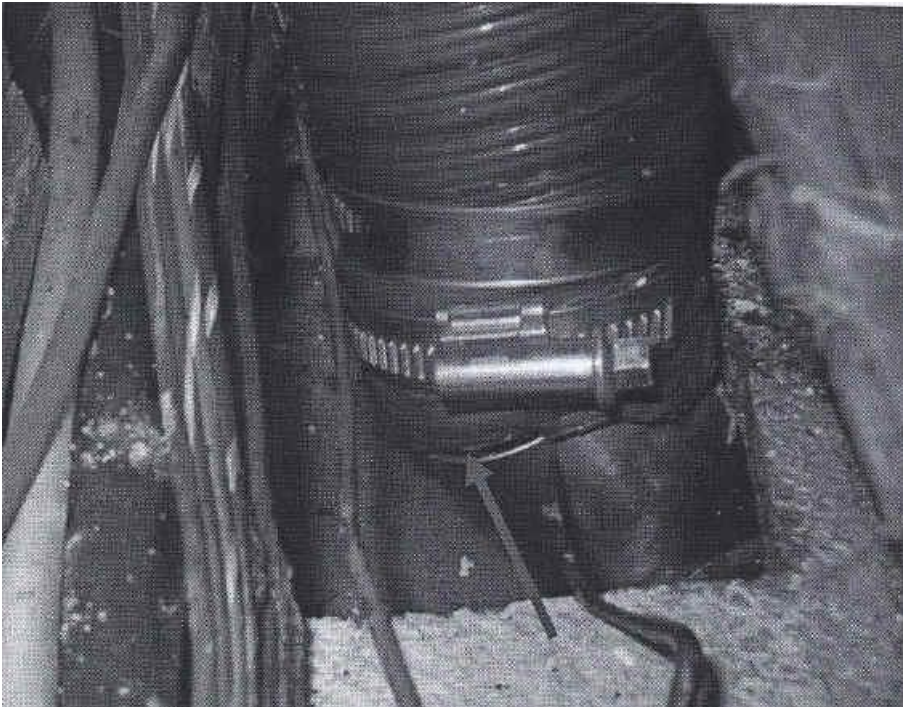
Det har varit problem med motorn under en längre tid. Båten har körts ett antal gånger sedan den sist tankades. Nu när båten tankades full läckte bensin ner i kölen pga. av att slangen till tanken lossnat. Från kölen pumpades 90 L bensin upp efter olyckan. Bensinångorna antändes i motorutrymmet efter tankning i samband med att man försökte starta båten. 6 personer befann sig i båten varav 3 stycken i en soffa direkt ovanför motorutrymmet. Ingen person fick allvarliga skador, dock kastades de 3 personerna från soffan iväg av explosionen.

Vid en undersökning syns tydligt att de kraftigaste brandskadorna finns runt batterierna och runt den del av motorn där batterierna är placerade. Tändkällan bör således ha funnits i detta område. Vid den första undersökningen den 26 juli kunde det konstateras att det var mycket bensin i kölen på båten varvid en närmare undersökning inte kunde genomföras på grund av explosionsrisk. Enligt uppgift från försäkringsbolaget Y pumpades det sedan ut cirka 90 L bensin ur båten. Vid undersökningen av båten yyyy-yy-yy kunde det konstateras att slangen mellan bensintanken och tanklocket har lossnat i en skarv. Ungefär mitt på slangen sitter en kort rörbit i metall som har en 90 graders vinkel. Slangen har lossnat i ena änden av det röret. Slangen kan som mest överlappa röret med en längd av mellan 2-3 cm. Slangen på röret skall enligt uppgift från båtvarvet QQ vara fäst med två slangklämmor och detta har uppfyllts. Installationen i sin helhet är inte fackmannamässigt utförd enligt WW. Enligt gällande ISO standard är denna slang inte godkänd för detta ändamål. Vidare skall rörkröken vara försedd med "rillor eller annan ansvällning" enligt ISO 10088. Utlåtandet från WW finns som bilaga i denna utredning. Vid det aktuella tillfället var det enligt SMHI +18-19° C och vindhastighet cirka 4 m/s. Vid den temperaturen är normalt inte bensin antändbart i ett slutet utrymme om inte mängden bensin är väldigt liten. Med anledning av att man kört fläkten i utrymmet har man sannolikt lyckas suga ut bensin ångor och fått en tillströmning av luft som medfört att det varit möjligt att antända bensinångorna i utrymmet.

*Bild 5. Bilden visar var slangen lossnat i påfyllningsröret till bränsletanken. Pilen visar var bensinen läckt ut.*

- Bensin har läckt ut i båten och sedan antänts. Ett sätt att upptäcka om bränsle läcker ut i båten är att installera en bränslevarnare. Ett exempel på var mer information är följande Internetplats: [http://www.fireboy-xintex.com/gasoline\\_detectors.html](http://www.fireboy-xintex.com/gasoline_detectors.html).
- Installationen som gjorts är inte fackmannamässigt utförd enligt WW. Varken slangen eller röret som den var fäst vid var utförd enligt gällande ISO standard. För mer information om gällande krav se bilaga.
- Folk som befann sig på platsen har agerat på ett mycket bra sätt. Handbrandsläckaren hämtades snabbt till platsen och personerna i vattnet togs snabbt upp därifrån. Det enda negativa är att släcksystemet i båten inte manuellt löstes ut.
