### ANLEDNING TILL UNDERSÖKNING

Att enligt lagen om skydd mot olyckor i skäligen omfattning utreda brandorsak, brandförlopp och hur insatsen genomfördes vid brand i byggnad på X-bys skola i X-by xxxx-xx-xx.

X-bys skola Y kommun.

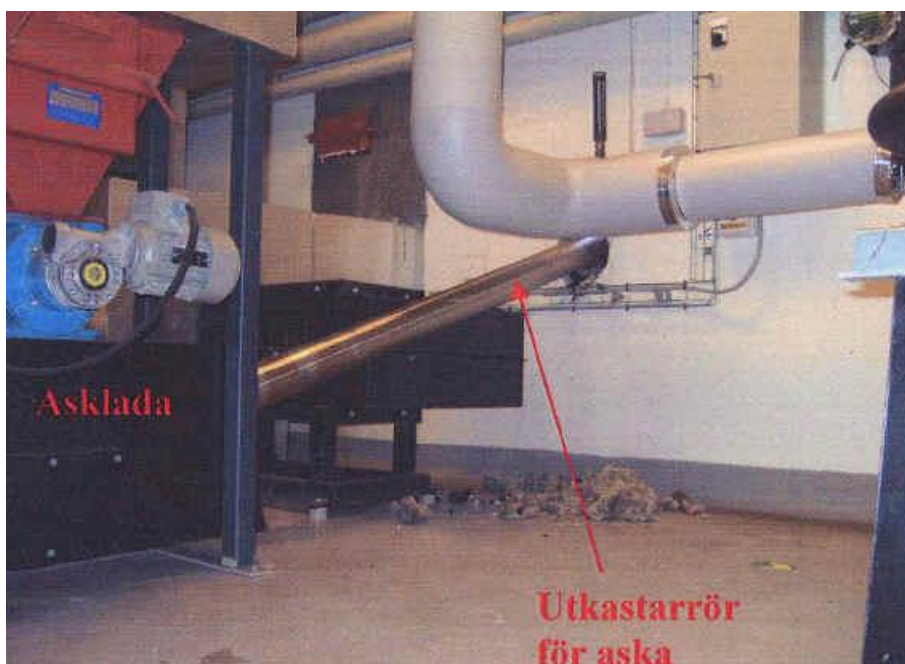
Bild 1 visar invändigt i fjärrvärmearnläggningen och det rör som går genom betongväggen och som kastar ut askan i den utvändiga asklådan.

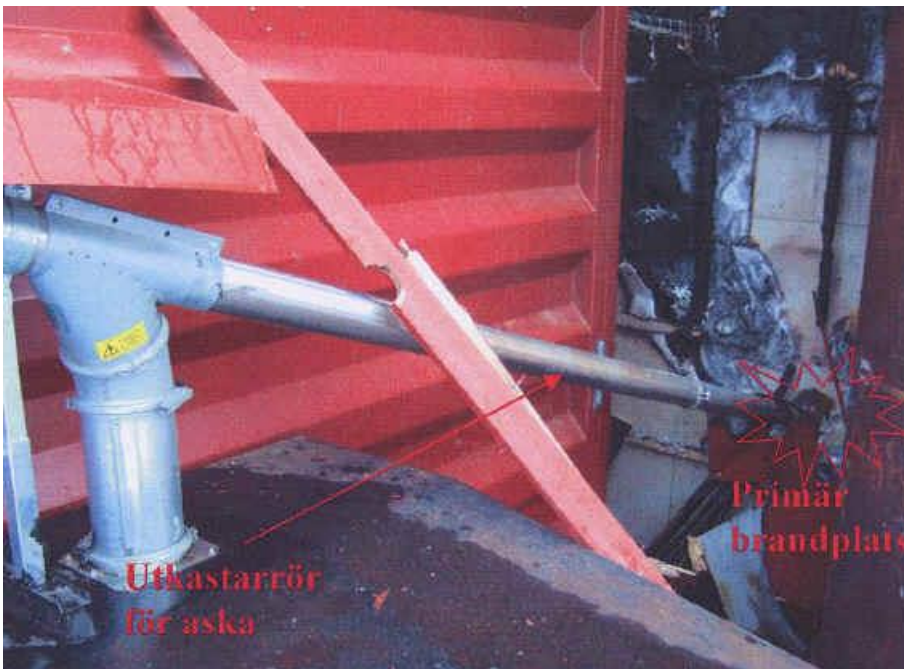
Bild 2 visar samma askrör där den är belägen utanför väggen och transporterar askan vidare till asklådan.

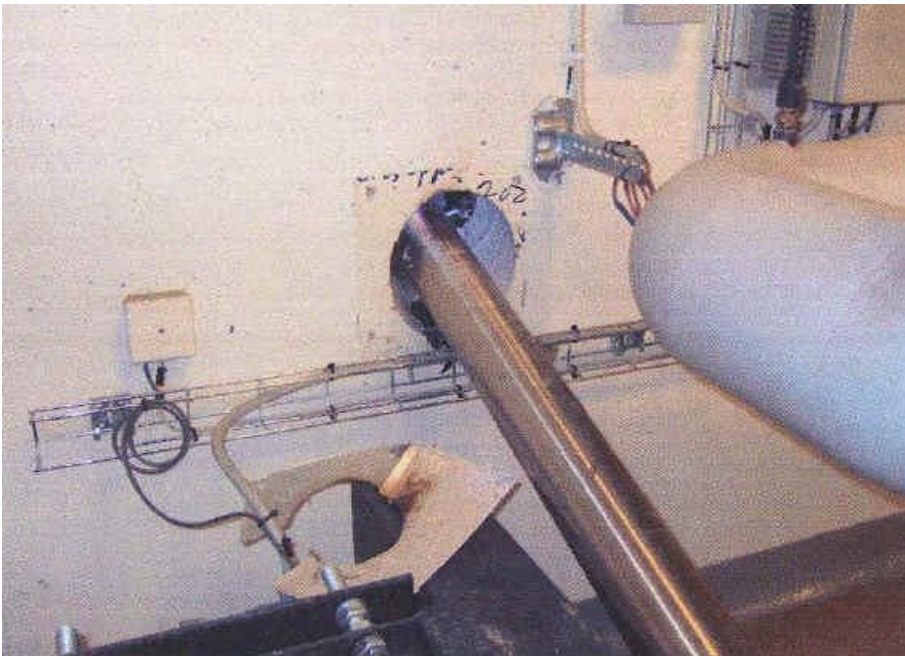
Branden har uppstått genom värmeledning från askutmatarröret till ytterväggen. Det har i sin tur orsakats av ett för litet hål runt askutmatarröret vid genomföringen i ytterväggen. Ytterväggens regelplacering med isolering och ytterpanel så nära askröret innebär att det förr eller senare kommer att brinna på platsen. Detta måste byggas om så att det finns ett tomrum runt askröret som hjälper till att ventilera bort värmen som bildas. Dessutom bör det finnas ett nödavstängningssystem för pelletsbränningen om temperaturen blir för hög.

Branden har startat genom värmeledning till regelverket i ytterväggen. Eventuellt kan det ha bildats en askpropp i askröret som bidragit till den värmestegring som utvecklats, men det är i så fall inte den direkta brandorsaken. Branden skulle ändå ha inträffat förr eller senare, då den kommer att torka ur regelverket och ytterpanelen när det råder sådan brist på ventilation runt askröret.

För liten genomföring för askröret i yttervägg samt att mellan taket bör avskiljas mot skolbyggnaden.

Bild 3 visar den genomgång där askröret går igenom väggen. Hålet genom betongväggen var endast 200mm och röret 100mm vilket medförde alltför dålig ventilation kring askröret. På utsidan fanns ett regelverk med isolering och ytterpanel som legat nästan intill röret. Detta ledde till värmeöverföring till träreglarna.

Fastighetsägaren bör tillse att pelletsanläggningen är brandtekniskt avskilja från skolverksamheten. Y Energi skall tillse att ventilationen runt askutkastarröret är godtagbart så att inte temperaturen blir för hög och att brand kan uppstå i väggens regelverk och isolering.

Y Energi bör anordna en automatisk nödavgångning som slår av brännaren om temperaturen stiger för högt.
