ANLEDNING TILL UNDERSÖKNING

Brand i villa. Tidpunkt går inte med säkerhet att fastställa. Händelsen har inträffat någon gång mellan åren 1951 – 2007. X-vägen, X-by.

Bo Wiberg räddningstjänsten Z-stad, xxxx-xx-xx klockan 10:30

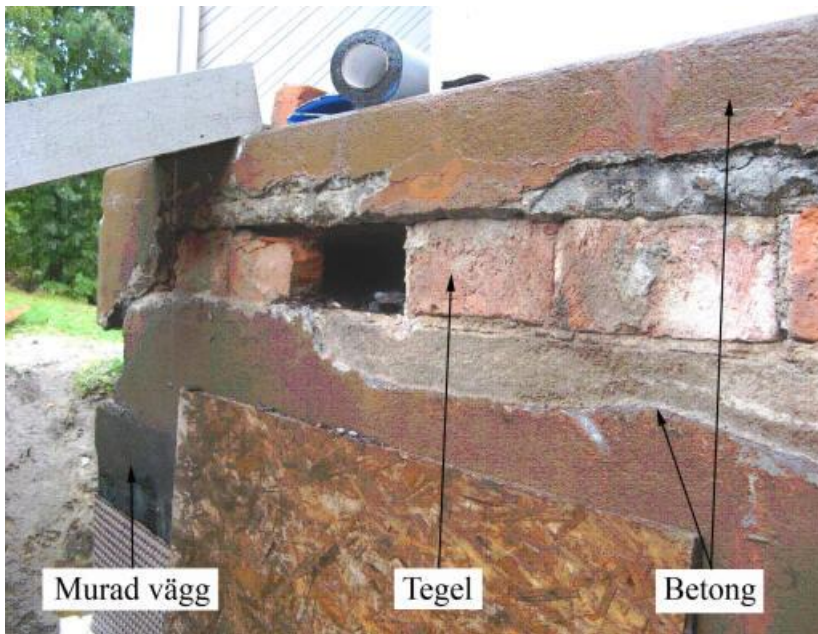
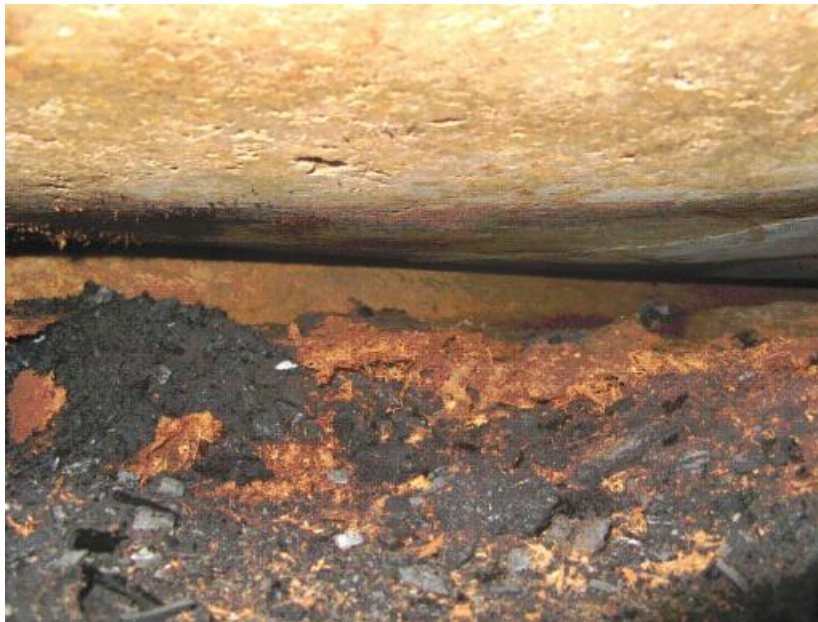
Garaget har murade väggar och betonggolv och ett gjutet betongtak. Garaget är ca 6,4 m långt och ca 3,2 m brett. Ovanpå betongtaket finns ytterligare ett gjutet tak indelat i ett antal sektioner. Den undersökta sektionen är ca 0,8 m djupt, ca 3,2 m brett och ca 0,14 m högt. I detta utrymme finns rester av hård träfiberskiva samt sågspån. I utrymmet har det brunnit men självslocknat. Det finns inga elkablar eller annat elektriskt i utrymmet. Inga vatten- eller avloppsrör. Det finns inget annat än sågspån och träfiberskiva i utrymmet. Den troliga brandorsaken är att när garaget byggdes murade man en ram av tegel på takets ytterkant och delade in ytan i ett antal sektioner. Hela ytan fylldes med sågspån som packades, en hård träfiberskiva lades över sågspånen. Sågspånen har troligen varit värmeisolering för garagetaket. Sedan göt man en platta över allt som blev garagets yttertak. Träfiberskivan kan ha varit inoljad med s.k. formolja. Formolja hade man för att gjutformen skulle släppa från betongen. Denna olja har tillsammans med träfiberskivan och sågspånen självantänd men slocknat pga. syrebrist. När detta har hänt är det ingen som vet. Troligen brann det år 1951, året huset byggdes. Det är inga brandskador, förutom att isoleringen på garagetaket kanske blev sämre än beräknat.

Träfiberskivan och sågspånen tillsammans med formoljan har självantänd. Branden har självslocknat.
