## ANLEDNING TILL UNDERSÖKNING

Brand i fritösoljerum på XX i X-stad.

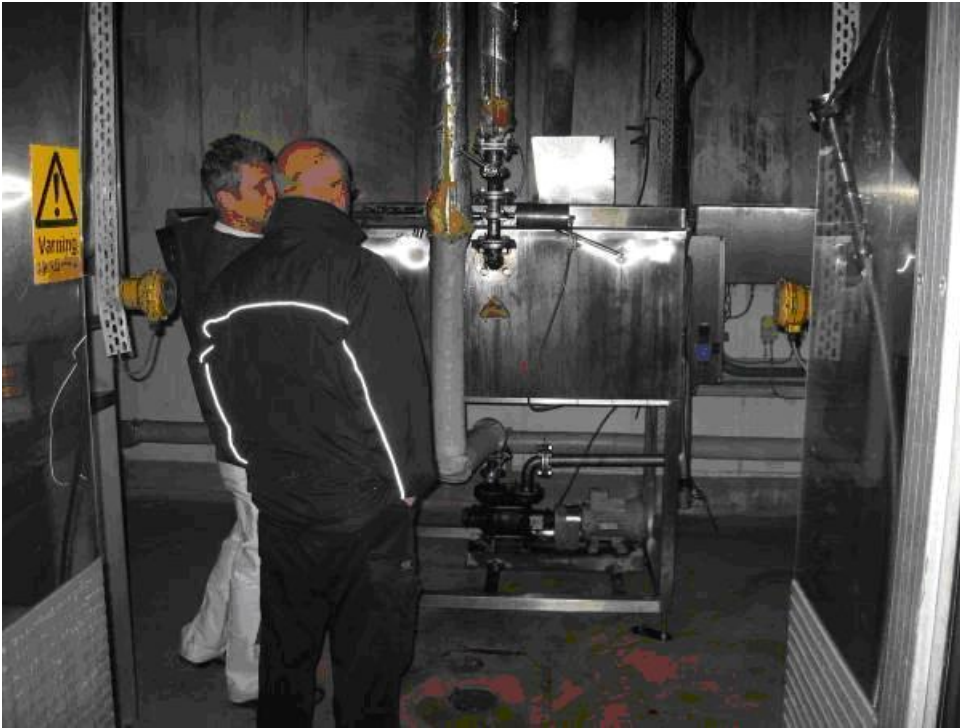
Rum för filterutrusning till fritösolja.

Med stor sannolikhet självantändning i filterkasset (pappersfilter).

*Frityroljerenare sedd från dörröppning.*

- Installation av släckutrustning till aktuell utrustning/rum bör övervägas.
- Fullfölja ursprungligt planerad brandcellsindelning (mindre än 5000 m<sup>2</sup> brandceller).
- Utföra aktuellt rum som egen brandcell (inklusive ventilationskanaler) bör övervägas.
- Se över rutiner (tillsammans med räddningstjänsten) avseende vägledning av denna (fastställa vissa fasta inträngningsvägar).

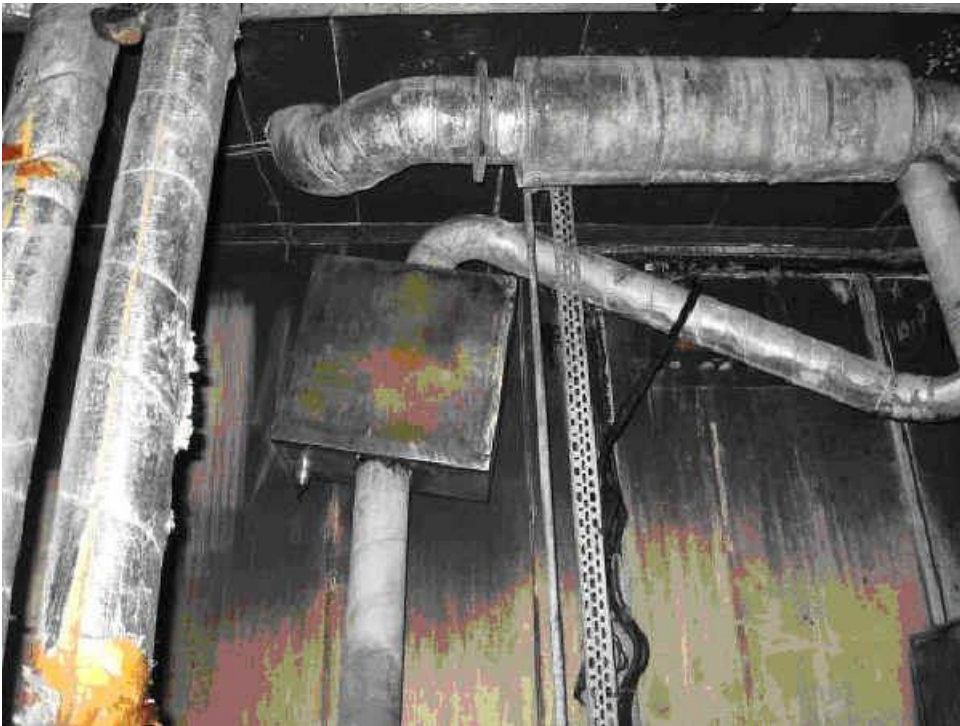
*Skador i tak och på ventilationsutrustning.*
