ANLEDNING TILL UNDERSÖKNING

Att enligt lagen om skydd mot olyckor i skäligen omfattning utreda brandorsak, brandförlopp och hur insatsen genomförts vid brand i byggnad på XX i X-by den xxxx-xx-xx klockan 17.57.

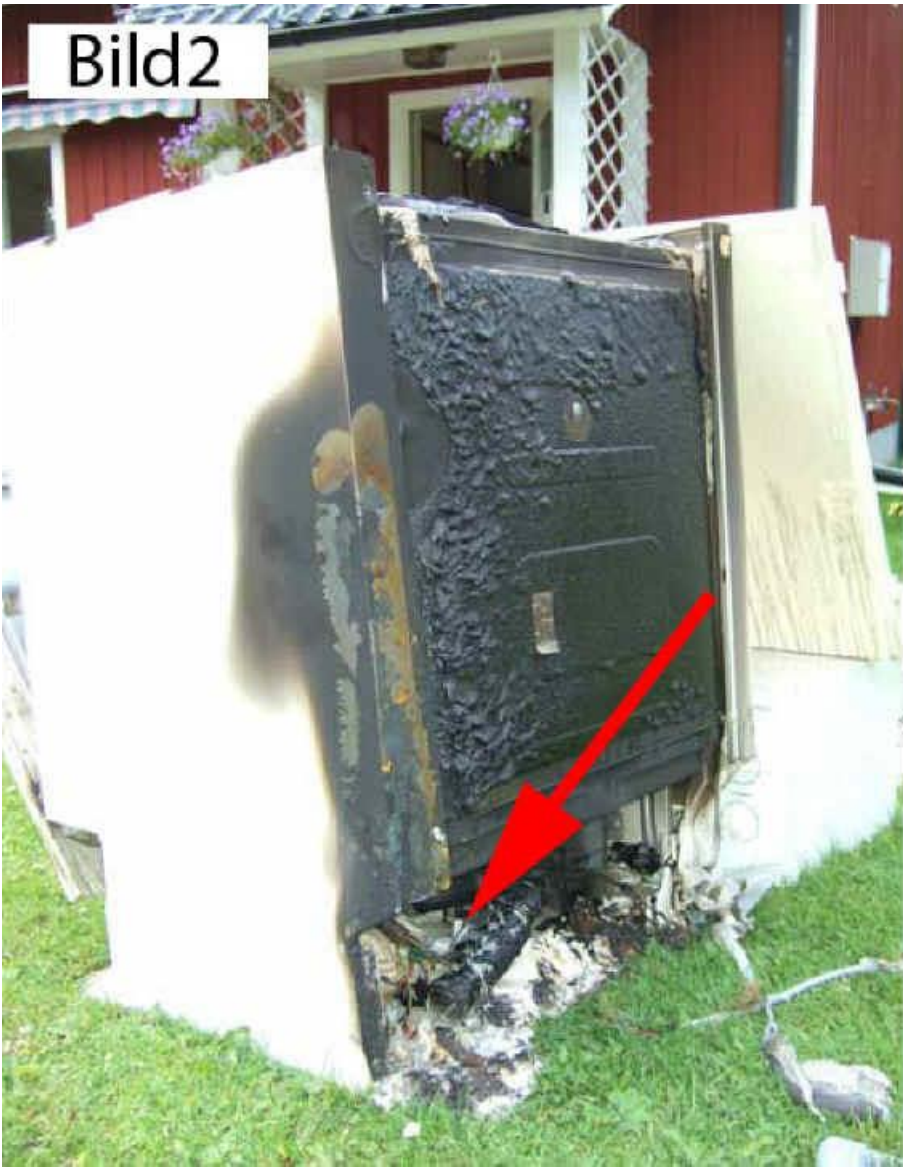
Bild 2

Undersökningen genomfördes den yyyy-yy-yy av brandingenjör Pontus Löfving. Utrymmet som varit involverat i branden är diskmaskinen i köket på markplan samt den bakre delen på det träskåp där diskmaskinen har stått. På diskmaskinen, vilken hade lyfts ut på tomten under släckningsarbetet, syns tydliga brandskador på maskinens baksida, se bild 2. Där pilen markerar finns en vattenledning som troligen har brunnit av i samband med branden. Diskmaskinen är av fabrikatet YY. En undersökning utfördes på byggnadens elektricitet med tyngdpunkt på diskmaskinen. Undersökningen visade dock inga tecken på överlagsskador på elkablar eller något annat som tydde på elfel.
