## **ANLEDNING TILL UNDERSÖKNINGEN**

Mobilt lotteristånd med tränredning samt lotterivinster i form av plyschdjur.

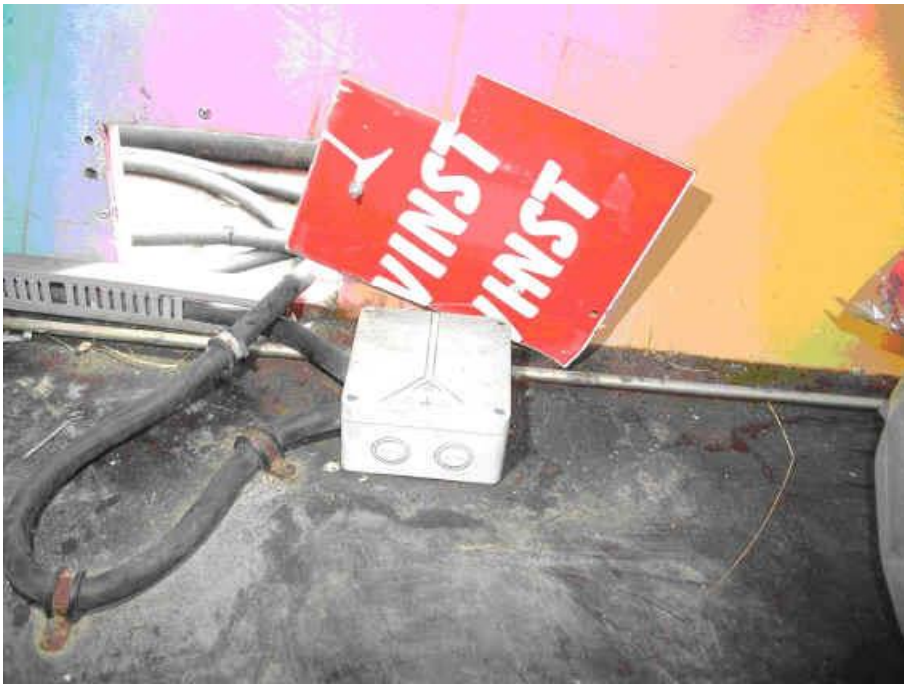
*Liknande kopplingspunkt på annan plats i vagnen.*

1. Elinstallationerna skall besiktigas av auktoriserat företag, åtgärdas av ägaren.
2. Elektriska kopplingspunkter och inkommande kablar skall skyddas med nätburar så att luftväxling kan ske och risk för övertäckning undviks, åtgärdas av ägaren.
