ANLEDNING TILL UNDERSÖKNINGEN

Olycksundersökningen är utförd enligt Lagen om skydd mot olyckor (2003:778). Olyckan faller under Räddningstjänstens Xs fastställda kriterier för utökad olycksundersökning. Fokus i denna rapport kommer att vara att presentera en trolig orsak till olyckan, beskriva förloppet samt att presentera åtgärdsförslag för att försöka förebygga att en liknande olycka inträffar igen och om den skulle göra det, försöka mildra konsekvenserna. Utredningen genomfördes i samverkan med polisen.

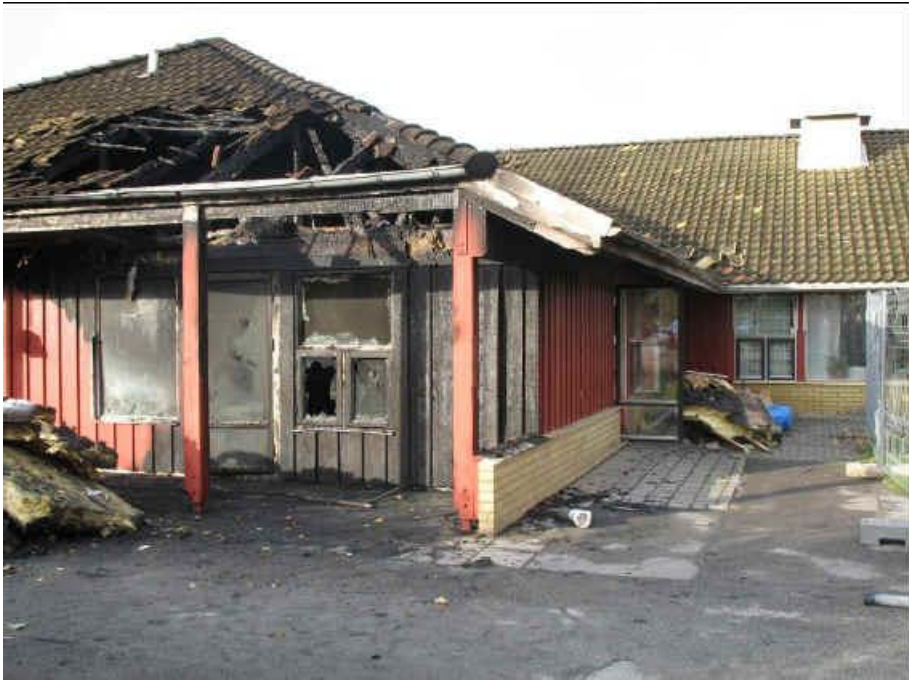
Trolig brandsorsak är att branden anlagts utifrån med hjälp av att en väggmonterad altanmarkis antänts vid en överbyggd altan på södra gaveln. Branden fick därefter fäste i träpanelen samt i det överskjutande taket. Brandspridningen in i förskolan och till vinden gick via takfoten.

Brand- och rökgaspridning till vinden samt till de närmsta rummen inom byggnaden.

1. Det har varit en brist i informationen angående värmekabeln, dess funktion samt hur larmningen skall gå till från fastighetsägare till berörda på förskolan samt till vaktbolaget. Aktörerna bör informera sig om hur systemet fungerar och hur larmning skall gå till.
2. Vaktbolaget i sin tur bör se över sin organisation vid inkommande larm av detta slag.
