ANLEDNING TILL UNDERSÖKNINGEN

Brand i skola, X-gatan, X-stad, den xx-xx-xxxx.

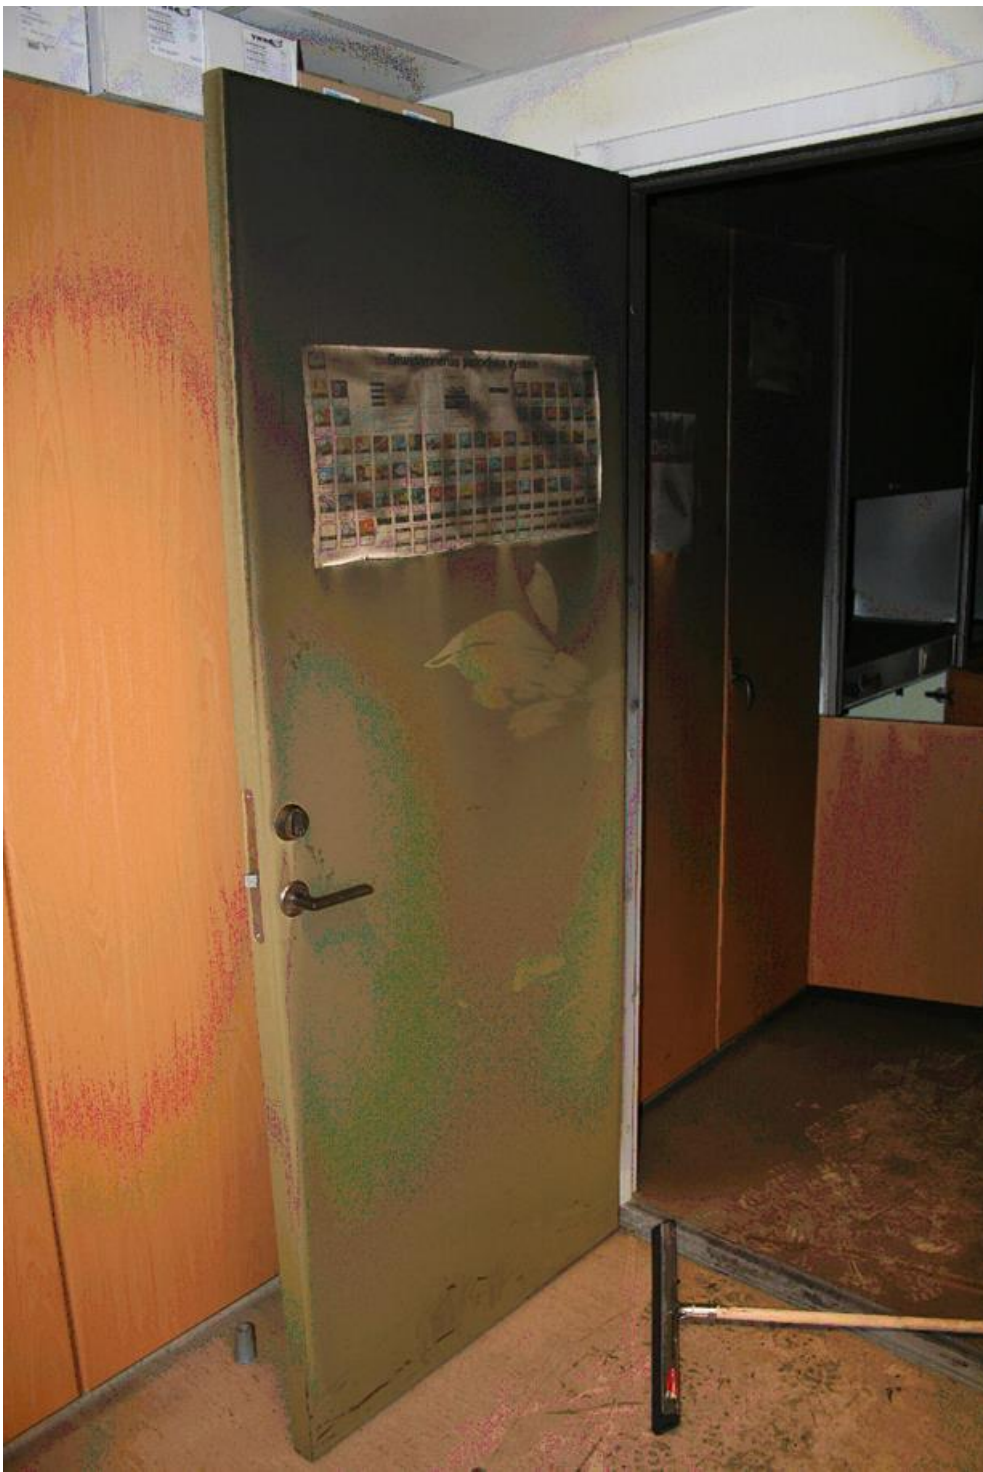
Bild 1. Dörren in till brandrummet från intilliggande arbetsrum.

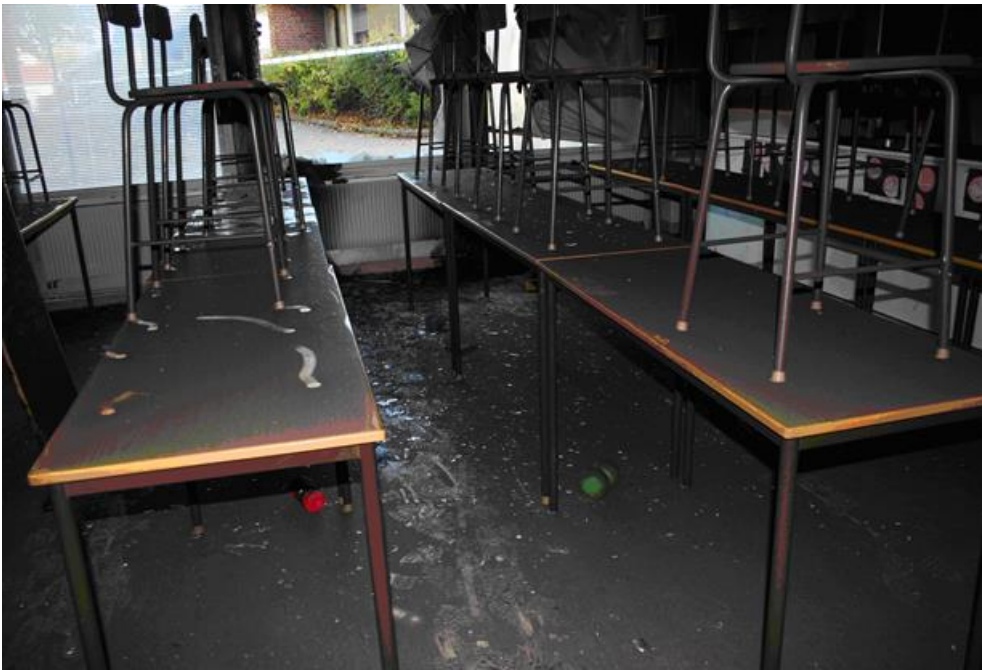
Bild 2. Kraftiga rök- och sotskador i hela kemilektionssalen.

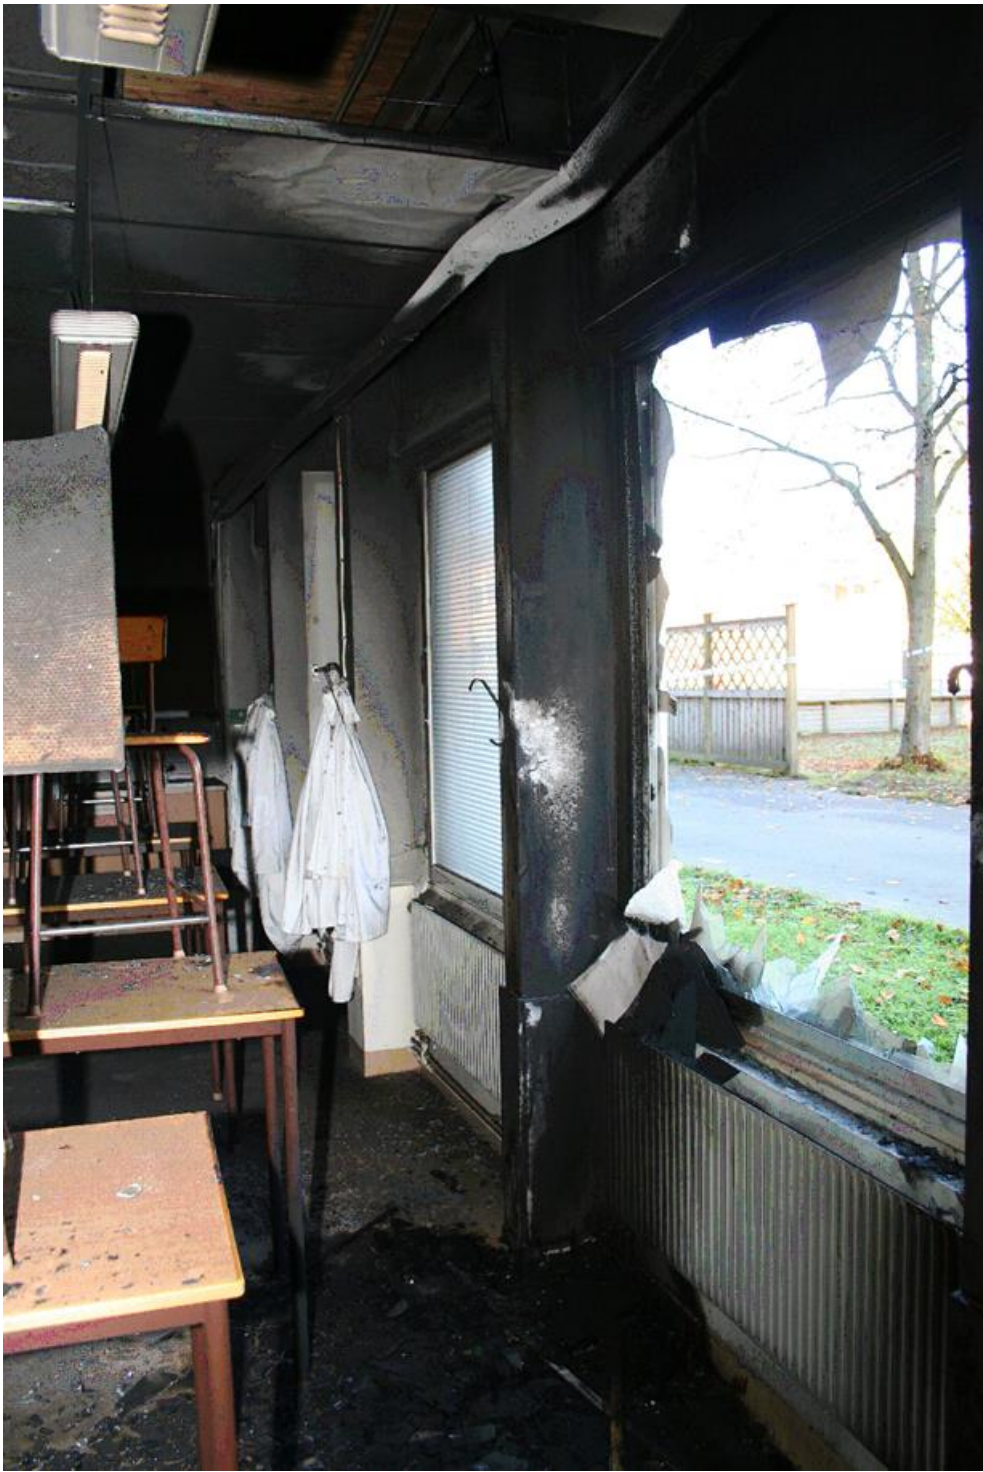
Bild 3. Bland brandresterna fanns rester av skyddsrockar som hängde på krokarna på båda sidor om fönstret.
