ANLEDNING TILL UNDERSÖKNINGEN

Brand i skolbyggnad, X-by, Y kommun xxxx-xx-xx kl 08 : 55

OBJEKT

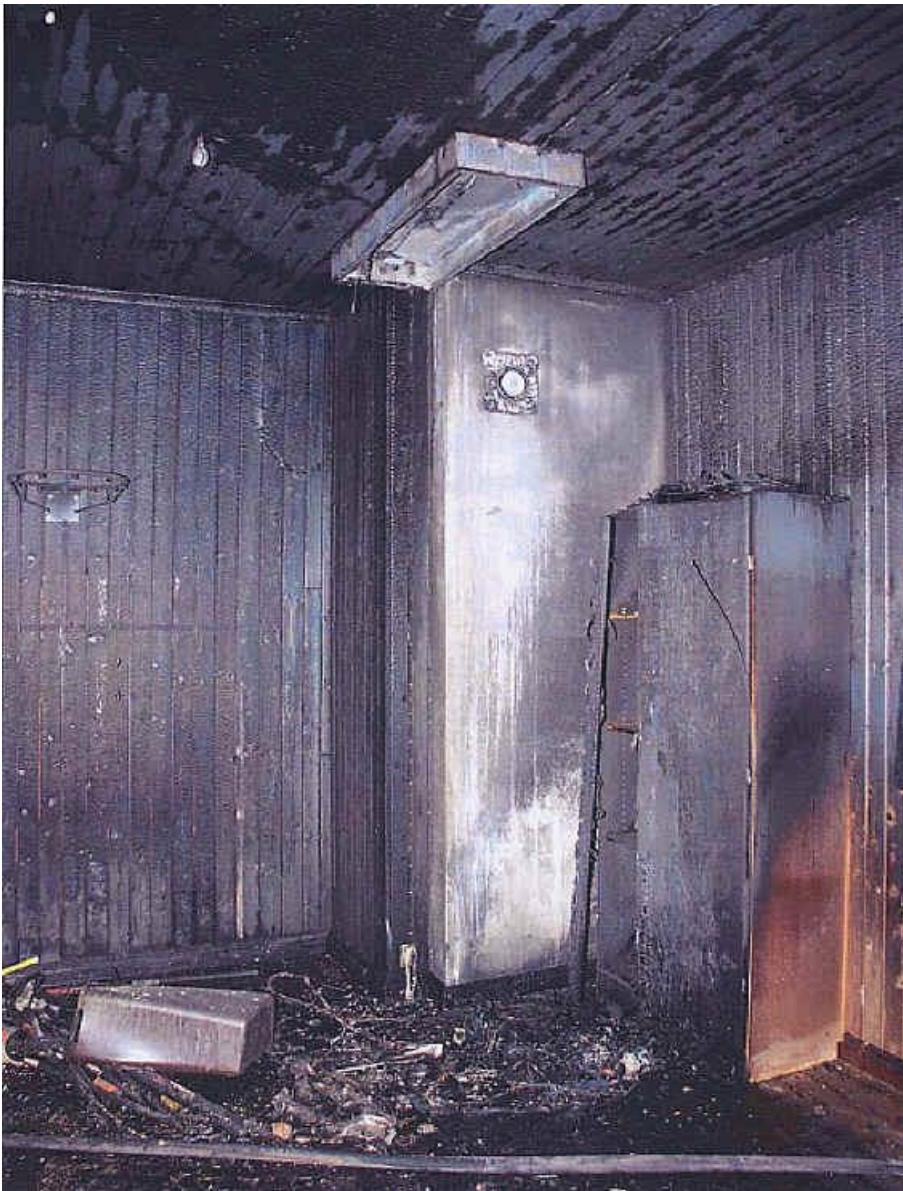
Brinnande plastdetaljer ifrån lysrörsarmaturen har troligen ramlar ner på material som låg på golvet och antänt detta. På golvet under armaturen har det funnits en elektrisk luftpump/bollpump med gummislang, radio, några bollar och innebandyklubbor. Skåpet innehåller div. bollar, nät m.m.

Som så många gånger tidigare är ett blinkande lysrör brandorsaken, det kan inte nog poängteras vikten av att byta eller stänga av ett blinkande lysrör.

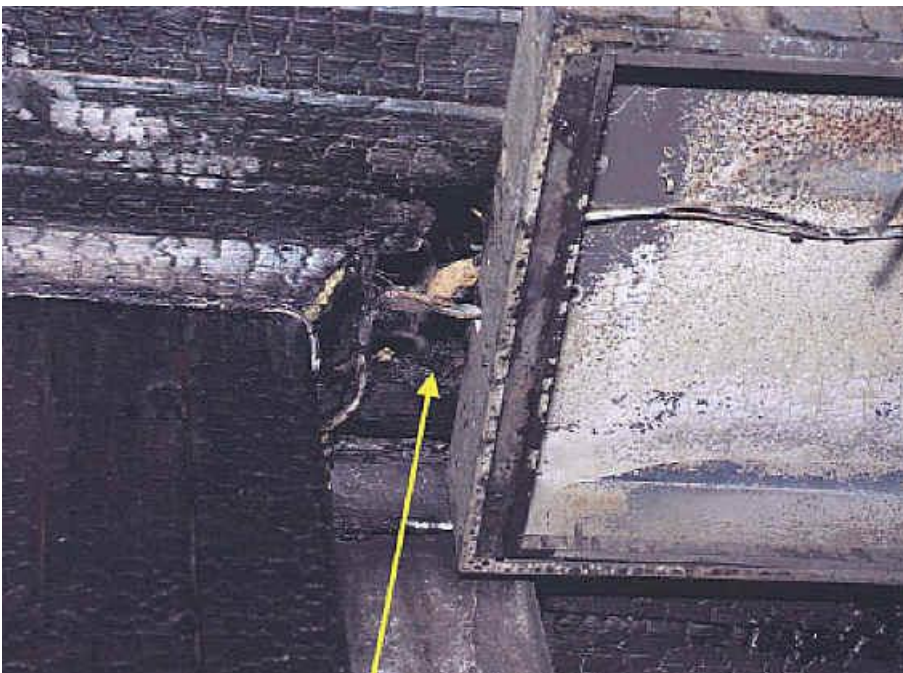
Det finns kraftiga kolningsskador i taket, i anslutning till aktuell lysrörsarmatur. (Anm. Viss "skorstensverkan" vid brandtillfället kan ha gjort att kolningsskadorna blivit

kraftiga.)
