ANLEDNING TILL UNDERSÖKNING

Olycksundersökningen är utförd enligt Lagen om skydd mot olyckor (2003:778). Olyckan faller under Räddningstjänsten XXs fastställda kriterier för utökad olycksundersökning, eftersom den kunde ha resulterat i allvarliga personskador. Fokus i denna rapport kommer att vara att presentera en trolig orsak till olyckan, beskriva förloppet samt att presentera åtgärdsförslag för att försöka förebygga att en liknande olycka inträffar igen och om den skulle göra det, försöka mildra konsekvenserna. Utredningen genomfördes utan samverkan med polisen.

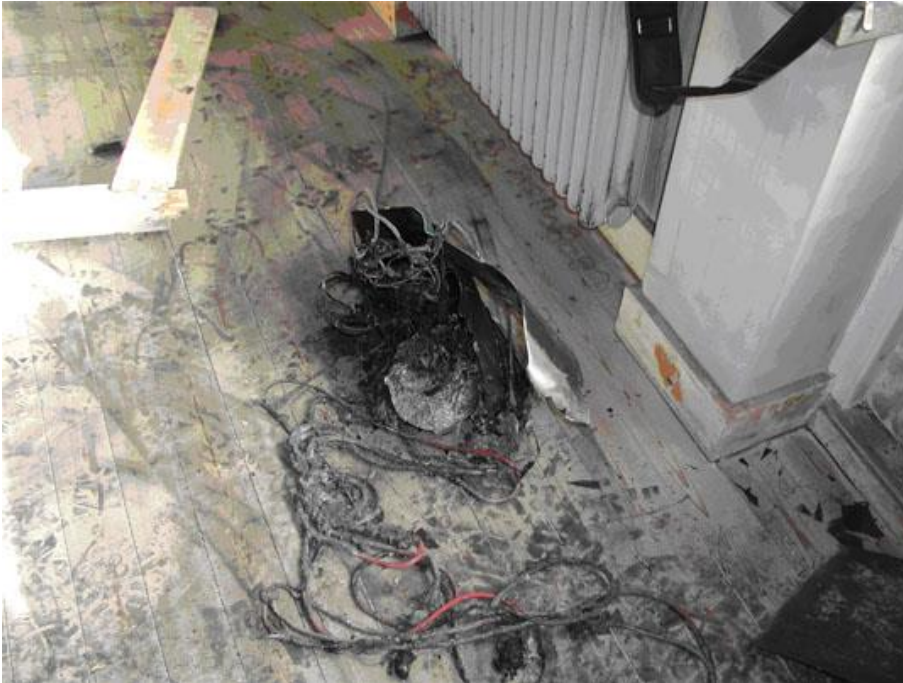
Branden har börjat i dammsugaren (bild 1) och orsaken till branden är att lägenhetsinnehavaren till den brandskadade lägenheten på dagen slipat golvet och sedan oljat golvet två gånger med en linoljebaserad träolja. Mellan de två oljningarna har golvet dammsugits och rester av oljan har kommit in i dammsugaren där den har självantänt.

Det är helt klarlagt att branden har orsakats linoljebaserad träolja som har självantänt. Denna typ av bränder inträffar ett par gånger per år inom Räddningstjänsten Syds område.

1. Tydlig information på förpackningarna om hur oljeindränkta trasor och dyl. ska förvaras efter användningen.
2. Informationen skall även vara på svenska.
3. Lägenhetsdörrarna i fastigheten bör på sikt åtgärdas så att det brandtekniska kravet EI 30 uppnås.
4. Räddningstjänsten XX informerar Konsumentverket om händelsen.
