## **SAMMANFATTNING - ERFARENHETER**

## **ANLEDNING TILL UNDERSÖKNINGEN**

Larm om brand i bod, X-by, X-stad.  
Larmet inkom måndagen xxxx-xx-xx kl. 18:04.

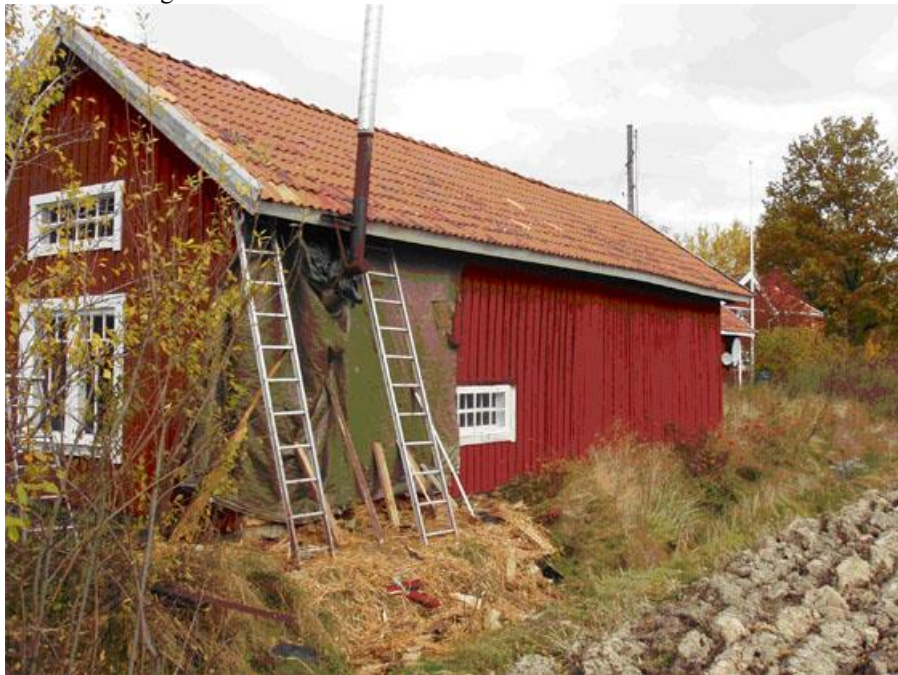
Uthuset har renoverats och inretts delvis under vintern och sommaren 2007. Dagen före branden hade BB proveldat för att kolla draget i den av rör hopsvetsade skorstenen, som gick ut genom väggen. Draget var bra.

Det verkar vara olika material i skorstenen

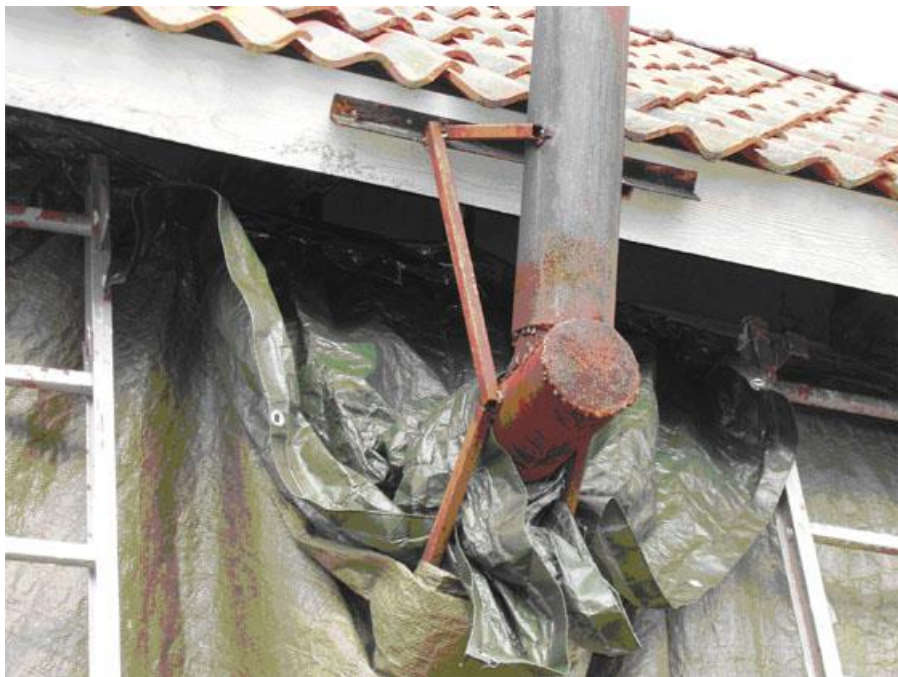
Branden har startat i väggen på grund av ej fackmannamässig installation, och därefter

eldning utan någon form av besiktning från sakkunnig person.

Är sotning möjlig i denna konstruktion

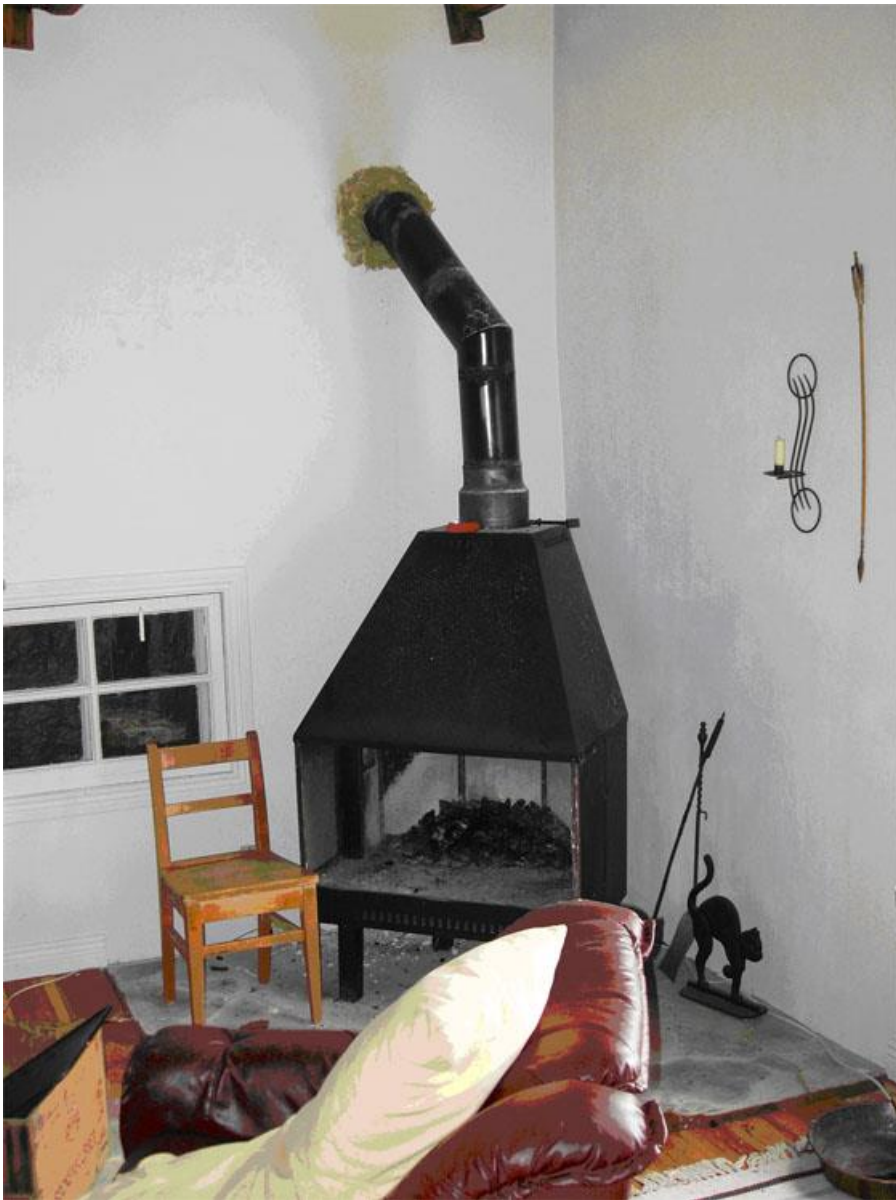
Svag sotbild invändigt vid väggenomföringen, brandskador på ytterpanel och inne i väggen. Väggisolering med bla. halm.

Eldstaden med dess vägg-genomföring. En svag sotbild syns på väggen ovanför rökröret.
