ORSAK TILL UNDERSÖKNINGEN

Villabrand X-vägen, X-by, Z-stads kommun.. Larm via SOS i A-stad till Räddningstjänst B onsdag xxxx-xx-xx klockan 23.33.

BYGGNADEN

En 1-½ plans enfamiljvilla, utvändigt klädd med trä och tegel. Villan är byggd 1980.

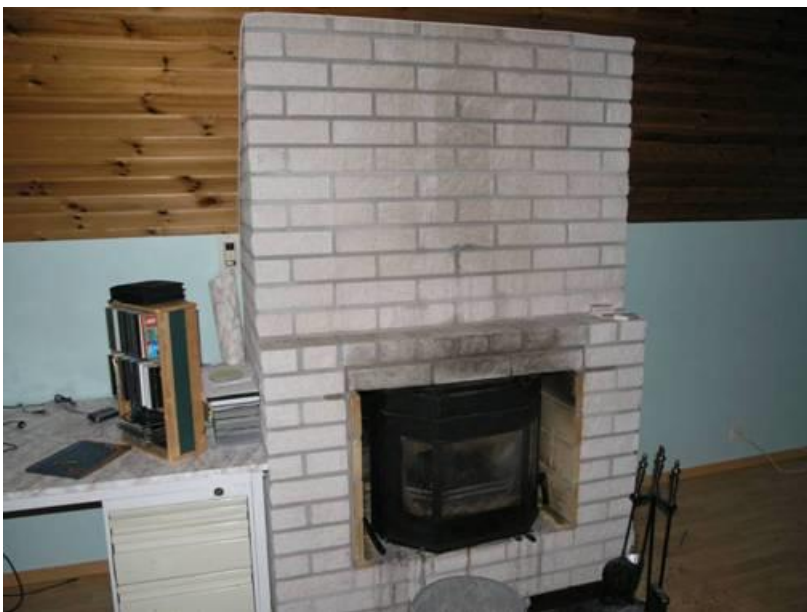
Invändigt vid den öppna spisen syntes inga skador. Höjden från nederkant på den murade spisen upp till taket var knappt 2 meter.

Detta har skett på grund av att värmen i röret har varit mycket hög vid takgenomföringen på grund av det korta avståndet till själva fyren i spisen. Den höga värmen har inte nätmattan klarat av att hålla, utan värmen har gått igenom nätmattan och gjort att lösullen har förändrats och blivit värmeledande. Detta har gjort att värmen har spridigt sig till takstolen och spånskivan och där orsakat en torrdestillation i träet.

Den öppna spisen med insatsen. Avståndet är kort mellan eldstaden och takgenomföringen.

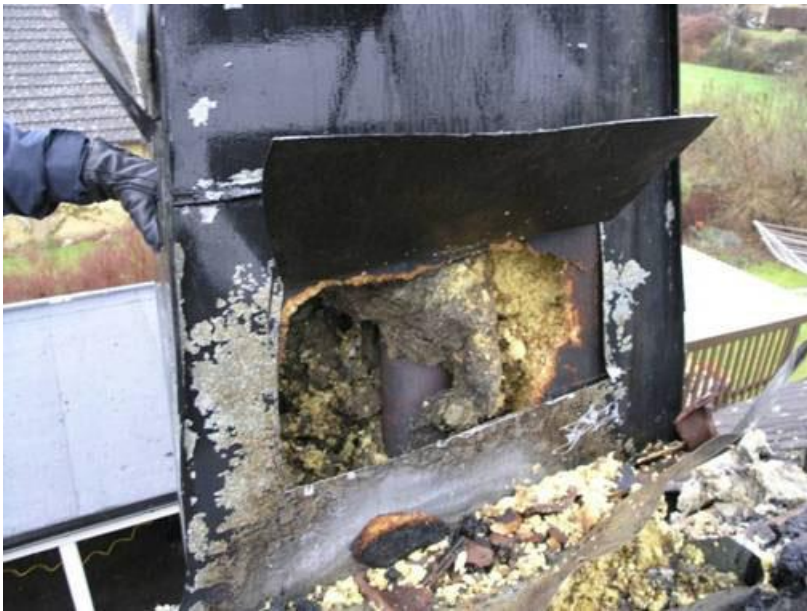
Den utvändiga skorstenen var ett rökrör av stål som var isolerad med en 5 cm nätmatta, ytterhöljet var av stålplåt där man hade klätt insidan med spånskiva.

Sedan hade man fyllt tomrummet som var i skorstenen med lösull av glasull.

Lösullen hade i strax under yttertaket påverkats av värmen så att den hade blivit hård och porös.

I detta fallet har isoleringen runt rökröret varit för liten (skall enligt sotaren vara dubbel nätmatta 10cm) här var bara en. Det är olämpligt att fylla en skorsten med lösull så att värmen inte kan försvinna utan att påverka lösullen så att den förändras.

Skorstenen med enkel matta runt rökröret och fylld med lösull

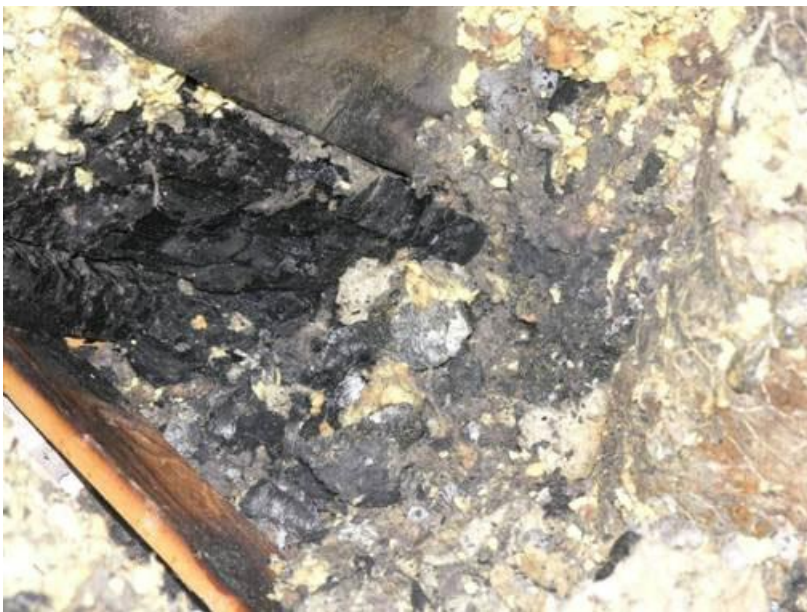
Där denna porösa lösull fanns hade takstolen som gick vid kanten av skorstenen nästan helt bränts av. Även spånskivan som satt invändigt i skorstenen är kraftigt bränd på detta ställe

Närbild på takstolen. Träregeln som syns till vänster har knappt inga brandskador
