## RESUMÉ

Efter lunchrast upptäckts brand i bil på verkstad. Före lunchen hade det förekommit svetsarbete på bilen. Personal på plats försöker släcka med handbrandsläckare. Räddningstjänst larmas och börjar med utvändigt släckning, därefter rökdykning. Under insatsen hittas gasflaskor i lokalen. Stor rök spridning till övriga lokaler. Inga personskador.

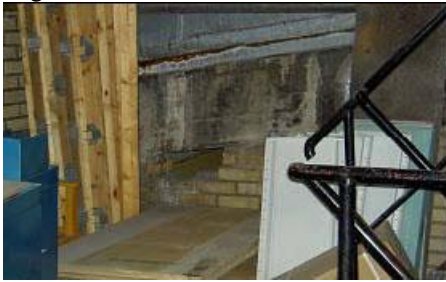
Det var rök/brandgaspridning till angränsande utrymmen. Brandgaserna spreds till företag Y:s stora lokal i söderriktning som angränsar till verkstaden. Brandgaserna spreds även till "lägenheten" och lager plan 2 och 3 samt till företags Z:s lokaler i västlig riktning. Brandgasspridningen är överhängande i byggnaden för väggar och tak är otäta och med många synliga hål. Förutom håligheten i väggar och tak är det många rör som är kapade samt kulvert där brandgaser kan spridas. Den stora lokalen (företag Y) är öppen i taket och främjar en bra ventilation av brandgaser. Företag Z angränsar till bilverkstad X, men den brandhärjade verkstaden och företag Z skiljs av annan lokal "tvätthall". Det kom in brandgaser i företag Z:s lokaler fastän tvätthall upplevdes som rökfri. En anledning av spridningen av brandgaserna kan vara att företag Z:s lokaler tidigare var panncentral och därmed en hel del rördragning som leder till företag Z:s lokaler. Rören är kapade (se bild nästa sida) utan efterföljande tätning.

Öppet mellan olika verksamheter

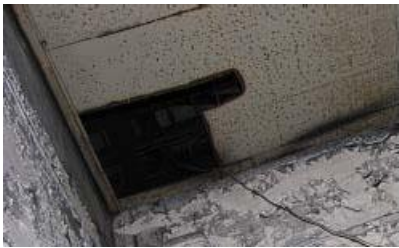
Öppet mellan olika verksamheter

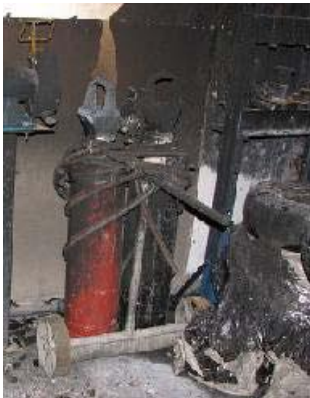
Flaskornas placering vid branden illustreras på skiss sidan 3. Flaskorna är omhändertagna av Ragns Sell och acetylenflaskan är skickad till AGA för kontroll. Rapport om flaskan kommer senare i insatsutvärderingen.

Gasflaskor som hittades dagen efter insats, plan 1. 1 st acetylen AGA flaska, 1 st oxygen AGA flaska. Flaskorna till destruktion.
