ANLEDNING TILL UNDERSÖKNING

Totalbrand i villa ev eldstadsrelaterad. Larm om brand i byggnad
xxxx-xx-xx söndag kl. 19:02

BESKRIVNING AV OBJEKTET

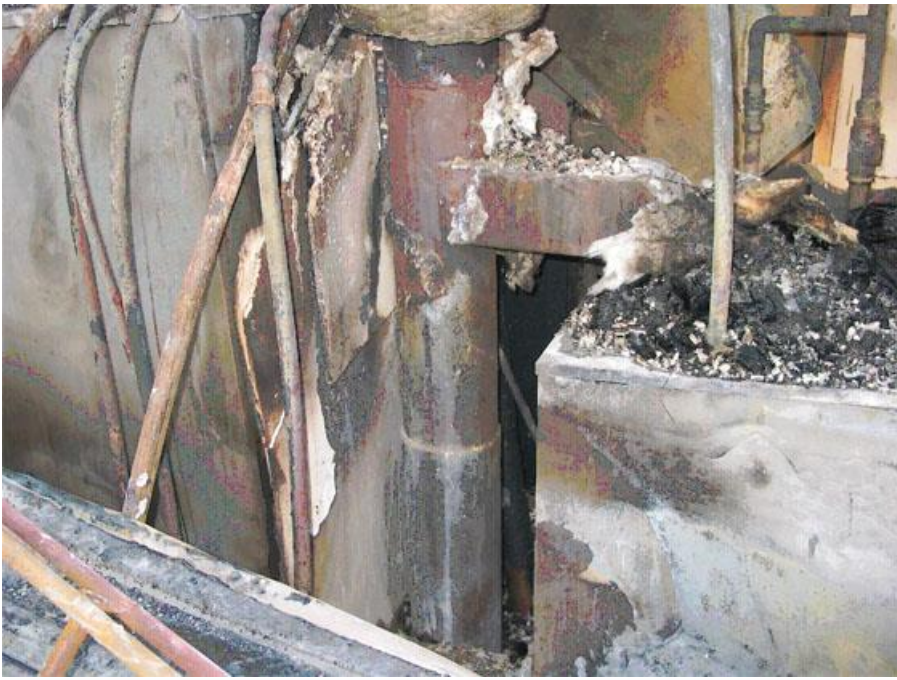
Med utgångspunkt av ägares beskrivning om brandstarten, bild 1 samt uppgifter från räddningstjänstens personal så utgår jag ifrån att branden startat i tillbyggnaden (garage, förråd och pannrumsdelen)
