OBJEKT OCH HÄNDELSEBESKRIVNING

En XX restaurang som ligger alldeles i utkanten av X-stad endast 300 m. från räddningstjänsten. Restaurangen är en sk. Nordic-modell på ca. 200 m². Restaurangen har ca. 50 anställda från timantällda till heltid. Byggnaden är av trä i stomme och väggbeklädnad samt tegel på tak.

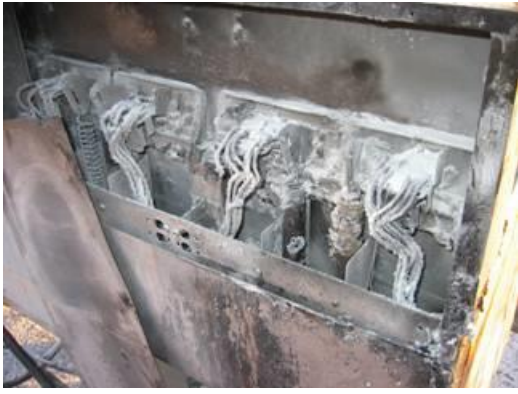
Undertecknad anländer strax efter händelsen för att försöka hitta orsaken till branden. Brandstart är emellan bakkant på "oljelådorna" och plåtar som skyddar elanlutningar till värmeelementen. Två utav kablarna på värmeelement två är avbränt alt. skadat av den rengöring av elementen som görs varje dag. Oljan byts en gång per vecka. Ingen brand i oljelådorna. Fritösen skickas till elföretag X i Z-stad som reparerar fritöser mm. åt XXs restauranger i Västra Sverige. Jag tog kontakt med elföretag X (NN) för att höra hans version om anledningen till brandtillbudet.

Vi har kommit fram till samma orsak, nämligen att det kan bli slitage på kablar när man varje dag lyfter upp elementen för rengöring, och ett överslag har skett och antänt fett runt området.

Rengöring av elementen görs 1 ggr./dag. När dessa viks upp kan kablarna skadas och gnista kan antända fett som bildas efter en tid.

Regelbunden service/kontroll av fritöserna borde vara en självklarhet. Kabelhärvan till varje element kanske borde skyddas på ett bättre sätt. Rengöring mellan plåtar och bakkant på själva oljelådorna bör göras med jämna intervaller, för att inte fettansamlingar sker.
