## INLEDNING

En plans barackbyggnad uppförd i trä (Br 3) som används som lektionssalar.

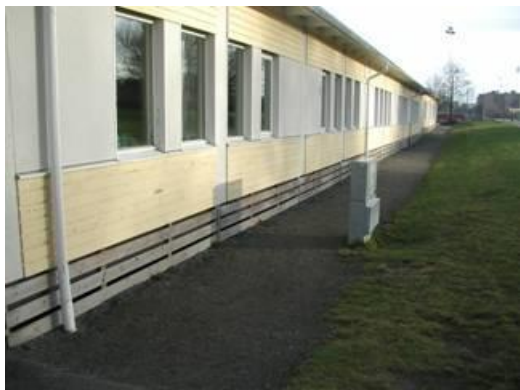
Trolig brandsorsak är att branden är anlagd i krypgrunden och har genom avloppsrör av plast spridit sig upp i trossbotten. Byggnaden som är av baracktyp är placerade på betongplintar. Krypgrunden mellan mark och husbotten var ca femtio centimeter och var endast skyddad med tre liggande brädor med glipor på fem centimeter. Detta gör att det är enkelt att ta bort brädorna och elda i kryputrymmet, vilket hade skett i detta fall. Detta styrks genom att brädor runt grunden var bortbrutna samt brandskador vid avloppsrören. Två andra mindre brandplatser hittades också på andra platser i krypgrunden.

Bräddad krypgrund

1. Krypgrunden runt byggnaden skall skyddas med plåt eller annat obrännbart material. Åtgärdas av fastighetsägaren.
2. Takutsprånget bör kläs in med obrännbart material för att förhindra brandspridning genom ventilationen under yttertaket. Åtgärdas av fastighetsägaren.
3. Larmkabel kopplat till ett automatiskt brandlarm bör monteras runt takfoten. Åtgärdas av fastighetsägaren.
4. Nivån på larmtypningen bör förändras vid konstaterad brand. Åtgärdas av SOS i samarbete med Räddningstjänst X.

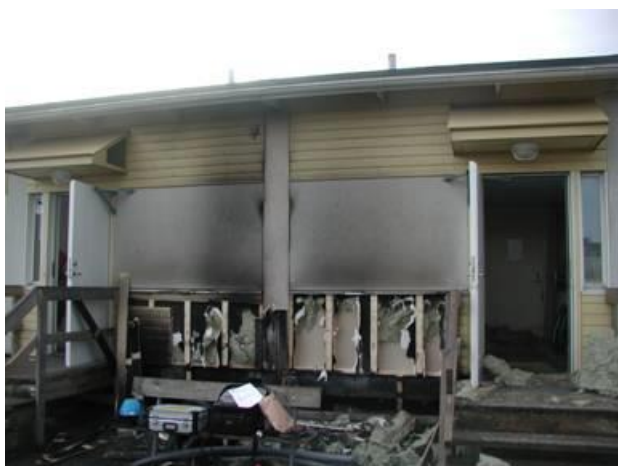
Det blev endast mindre brand utvändigt med lite rökspridning i byggnaden, mycket beroende på att alla dörrar var stängda. Skador i och på byggnaden blev begränsade beroende på att styrkan var nära platsen när larmet kom och kunde därmed slå ner branden i ett tidigt skede.

Brandskadad vägg
