HÄNDELSEFÖRLOPP OCH OMFATTNING AV BRAND

PLATSBESKRIVNING

Villa i 1½ plan. Inbyggt garage.

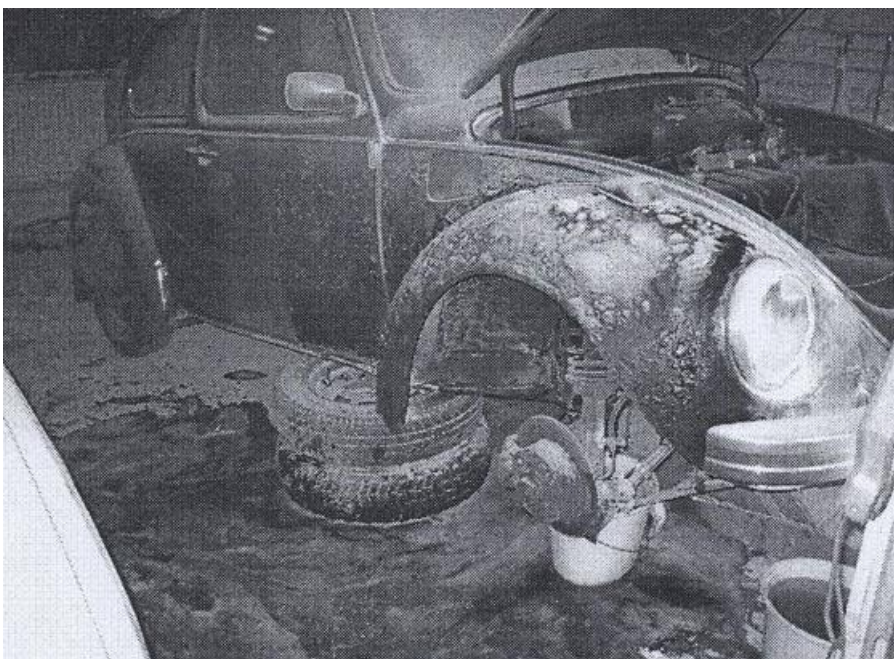
Startföremålet

Brand i bensin under bil i inbyggt garage. Branden begränsades till bilen. Pulver från släckaren orsakade troligen störst skada på bilarna som fanns i garaget. En st veteranbil värde 1.000.000 SEK.

Brand i bensin. Antändes av arbetslampan?

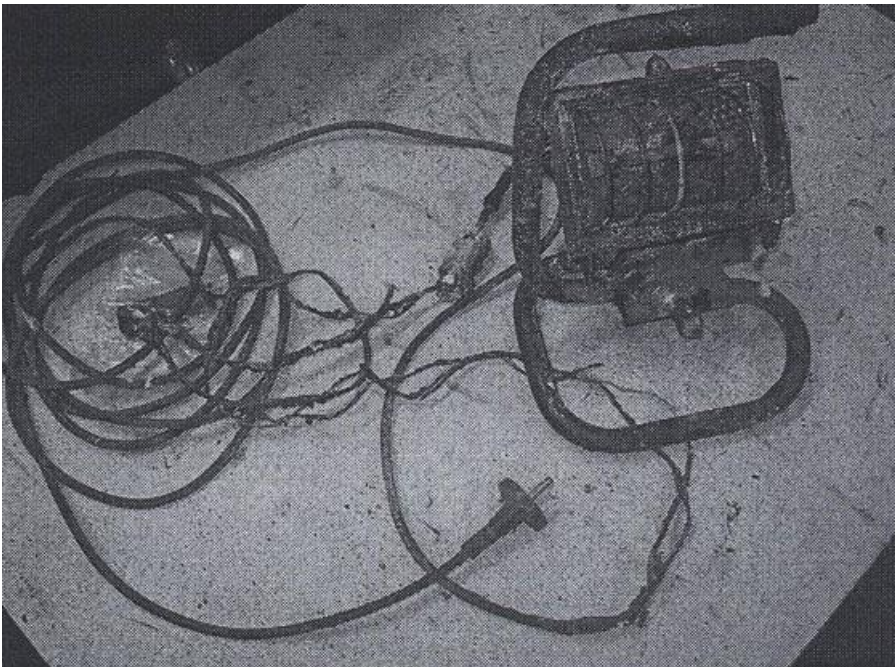
Vid undersökning av arbetslampan var sladden av tvåledar typ fram till en mellan strömbrytare, sedan originalsladd fram till lampan. Alltså ingen jordning av lampan. Om det fanns någon ev. överledning i lampan eller något statiskt kan detta ha antänd bensinen. Vid praktiskt prov en annan lampa av liknande typ fick vi ingen antändning, när vi sköjde över den med bensin; den bara ångade bort. Glasets temp på lampan var ca: 250 grader.

I arbetslampan och sladden till denna p.g.a. brinnande bensin?

Arbetslampan: 250 w
