## **MÅL OCH SYFTE MED UTREDNINGEN**

Inledningsvis sattes målet i brandutredningen att finna en anledning till brandens uppkomst. På den totalt utbrända vinden fanns ingen möjlighet att finna brandorsak. Primärbrandområde var förlagt till vinden och de sekundära bränderna uppstod i lägenheter och på marken. Undersökning och utredning fokuserades istället på att förstå brandförloppet. Målet sattes till att förstå och undersöka de ställen som branden spridits till, för att kunna ge förslag till förbättringar vid nyprojektering med syftet att förhindra brands spridning i liknande byggnationer.

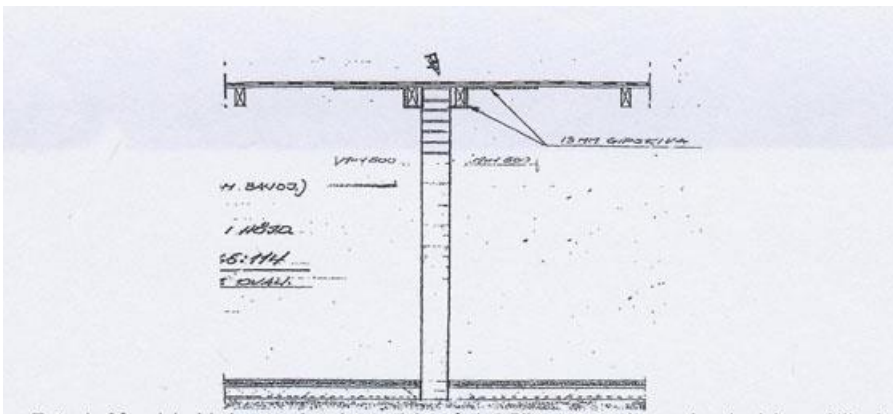
Det förelåg stor spridningsrisk till övrig närliggande bebyggelse till följd av stark påverkan på branden av vindstyrkan, vilken spred brinnande material till marken där ett par mindre sekundär bränder uppstod. Vinden var byggd och sektionerad med brandvägg och en branddörr. Med största sannolikhet har branddörren varit helt stängd. Det omfattande och snabba brandförloppet på hela vinden måste förklaras på annat sätt. En annan anledning och i så fall förklaring till att rök och brandspridning varit stor kan vara brandväggs förmåga att verka helt avskiljande för rökgasspridning. Rökgaserna har förmodligen haft möjlighet till att spridas över och vid sidan av brandväggen. Konstruktionen med skyddande gipsskivor/låda intill brandvägg i tak är beskriven på ett sätt på ritning och uppförd på ett annat i grannfastigheten, vilket ställer frågor om dess täthet. Se bild.

Tvärsnitt från originalritningen av brandmurssektion på vind. Pilarna anger gipsens placering i den avskiljande konstruktionen. Det är inte klarlagt vilken typ av avskiljning som fanns vid brandvägg på aktuell vind.

Brandmurens konstruktion i vindsutrymme bör förstärkas för att undvika brandspridning till hela vindsutrymmet.

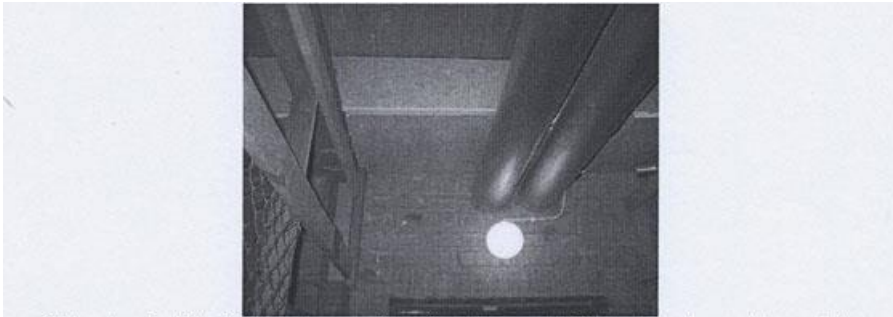
Bilden visar gipslådan intill brandmuren på grannfastighetens vind. Troligtvis har konstruktionen på det brandhärjade huset varit av samma typ, dvs möjligheter för rökgaser att spridas vidare via utanpåliggande trätak och regelverk.

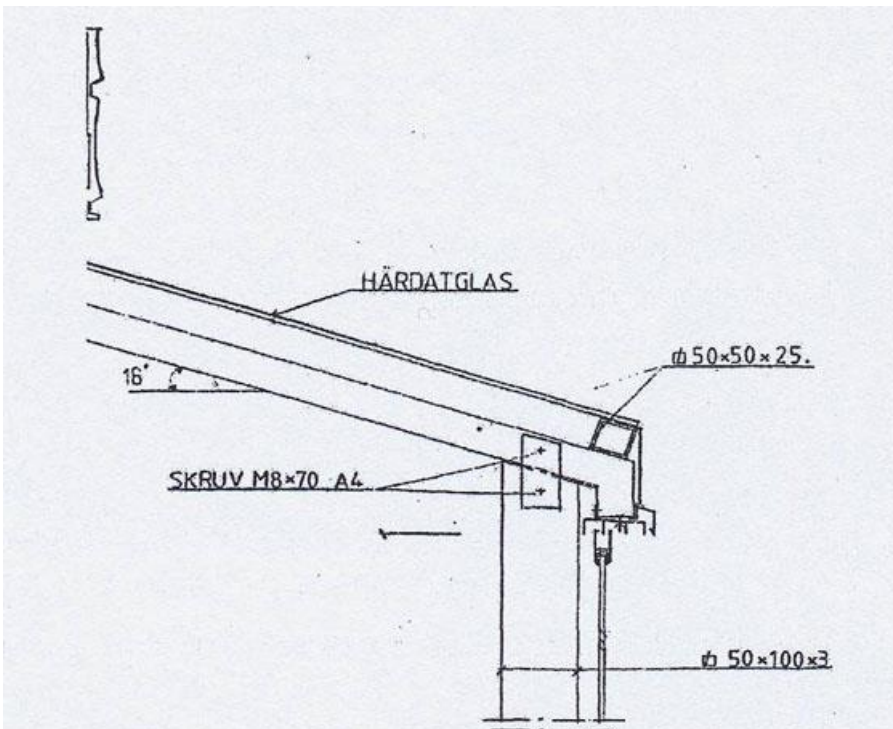
Snitt från ritning av takkonstruktion

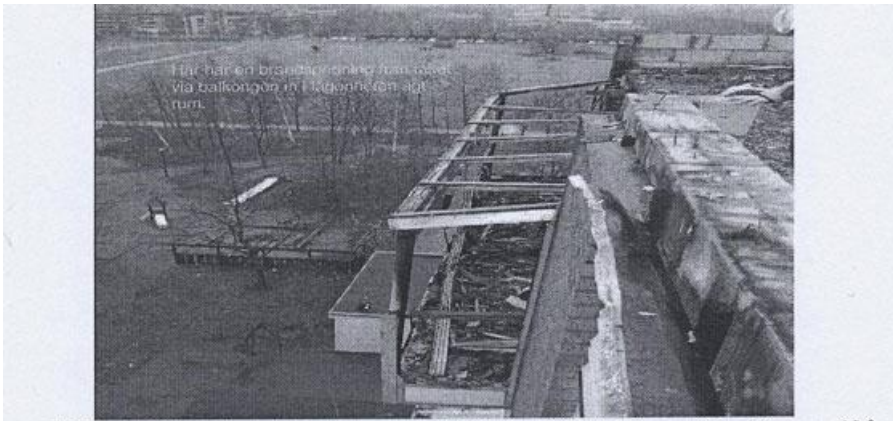
Bilden beskriver den saknade murstenskröningen i fastighetens södra hörn norrifrån

Förstärkning av brandbegränsning till brandskiljande del mellan vind och plasttak till inglasad balkong bör göras i murkröning alternativt i den inglasade balkongens tak.
