SAMMANFATTNING

ANDLEDNING TILL BRANDUTREDNING

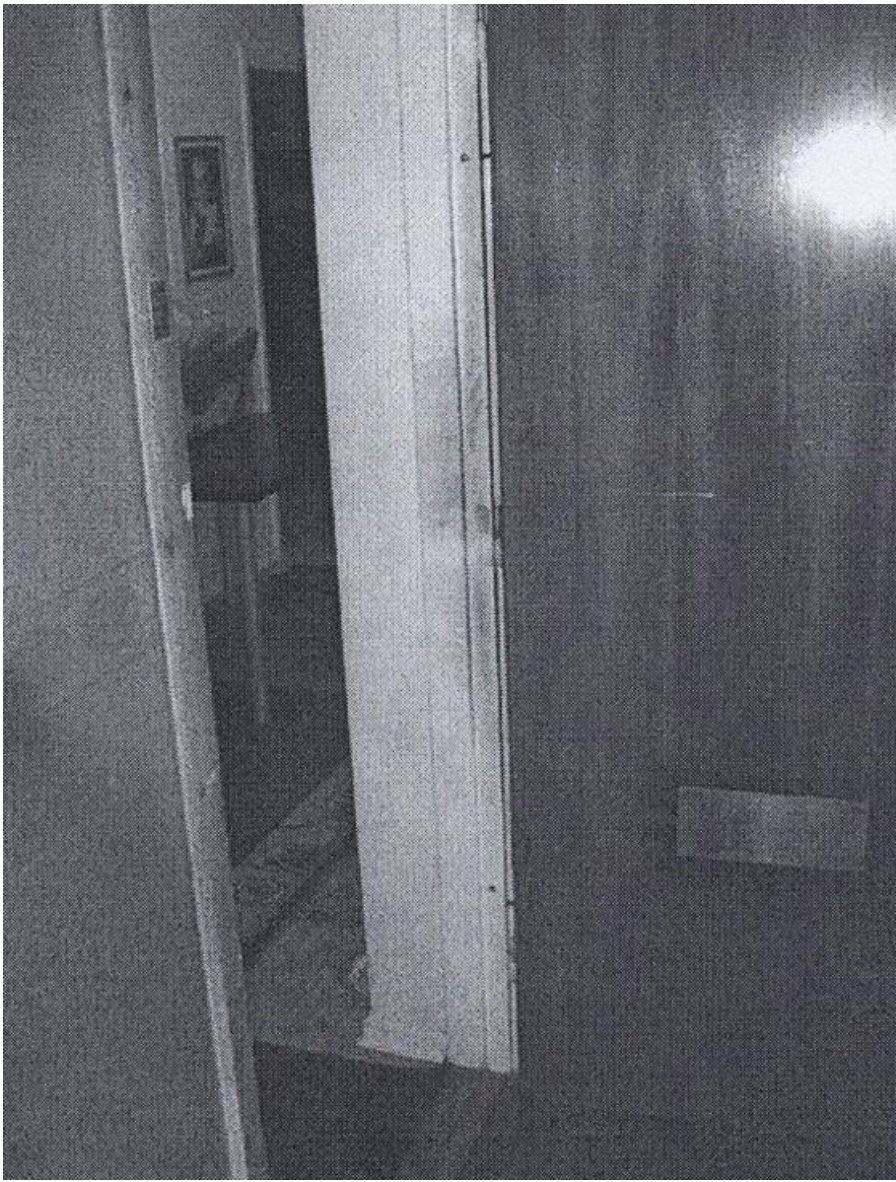
Trapphuset är av betong med målat ytskikt. Trapphuset ventileras via öppningsbara fönster på varje vilplan. Lägenhetsdörrarna är i klass B 15 med brevinkast. Flertalet lägenhetsdörrar saknar eller hade defekta tätningsslister vilket bidrog till att brandröken kunde tränga in i lägenheterna

Samtliga hyresgäster i trapphuset har spontanutrymt via det kraftigt rökfyllda trapphuset. Spontan utrymning har skett efter att brandrök trängt in via otäta lägenhetsdörrar och via brevinkast. Det har trängt in så mycket rök i lägenheterna att brandvarnaren börjat tjuta. Boende i trapphuset har ringt 112. Inga släckförsök har gjorts av de boende.

Rökinträngning via otäta lägenhetsdörrar.

Information/utbildning till samtliga hyresgäster är nödvändigt i hur bostäderna är byggda och tänkta att fungera vid en brand ex varje lägenhet egen brandcell, att trapphuset är en utrymningsväg m.m. Kontroll av lägenhetsdörrarnas tätningsslister bör ingå i fastighetsägarens systematiska brandskyddsarbete. Eventuella brister skall rättas till och på så vis förhindra att brandrök tränger in via otätheter på lägenhetsdörrar. Vidare bör kontroll genomföras på ventilation då trapphusen i normala fall skall ha ett undertryck. Kontroll av trapphusen bör ingå i fastighetsägarens systematiska brandskyddsarbete. Kontrollen skall syfta till att begränsa eller förhindra att något brännbart finns i trapphuset som kan användas för att starta brand i. Inte helt obekant att ett område med högt antal brott också genererar ett antal anlagda bränder.
