## **SAMMANFATTNING- ERFARENHETER**

## **BRANDFÖRLOPP**

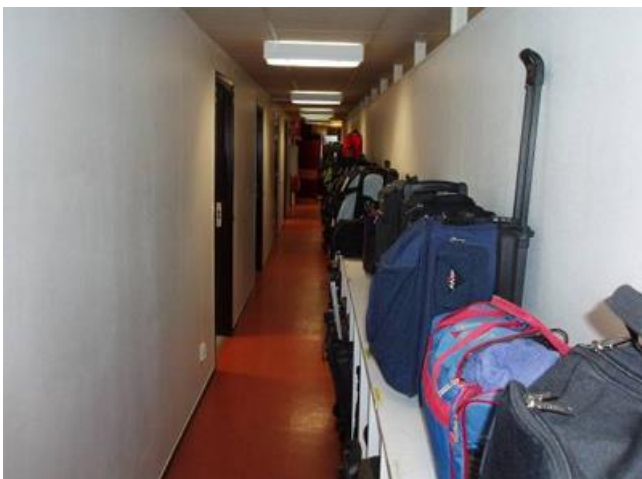
Motsatta korridoren, med väskor samt personliga tillhörigheter. Denna korridor leder direkt ut till restaurangen/bowlinghallen.
